RELATÓRIO DE CARACTERIZAÇÃO DA GALERIA DE
MINERAÇÃO CBB-0004
MINA CUIABÁ – SABARÁ/MG
Processo SLA nº 2024.10.04.003.0001336

Relatório de Caracterização da Galeria de Mineração
Intervenção Emergencial – Estação Remota com Sirenes
e Incêndio Florestal – SLA nº 2024.10.04.003.0001336
Mina Cuiabá – Sabará/MG
Anglogold Ashanti Córrego do Sítio Mineração S.A.

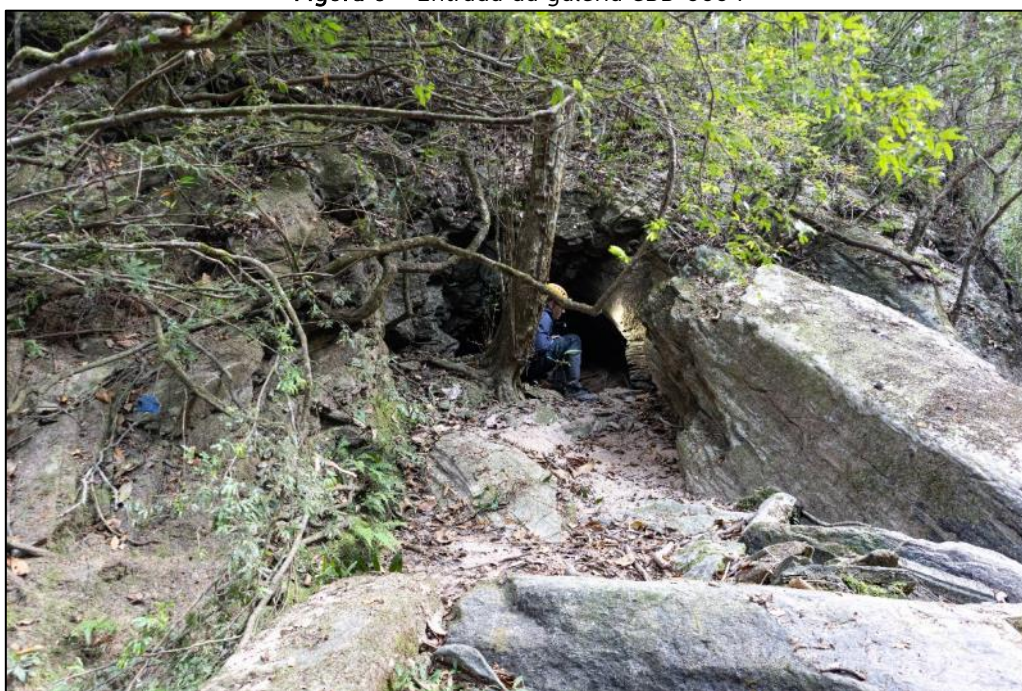
Figura 6 – Entrada da galeria CBB-0004

A feição indicada para estudo trata-se de uma galeria formada por um único conduto escavado, possivelmente para extração mineral, localizada na calha do rio Sabará (Figura 6). Considerando o contexto histórico já conhecido da área (RIBEIRO & LEANZA, 2006), é provavelmente um vestígio de parte de um sistema de exploração aurífera.

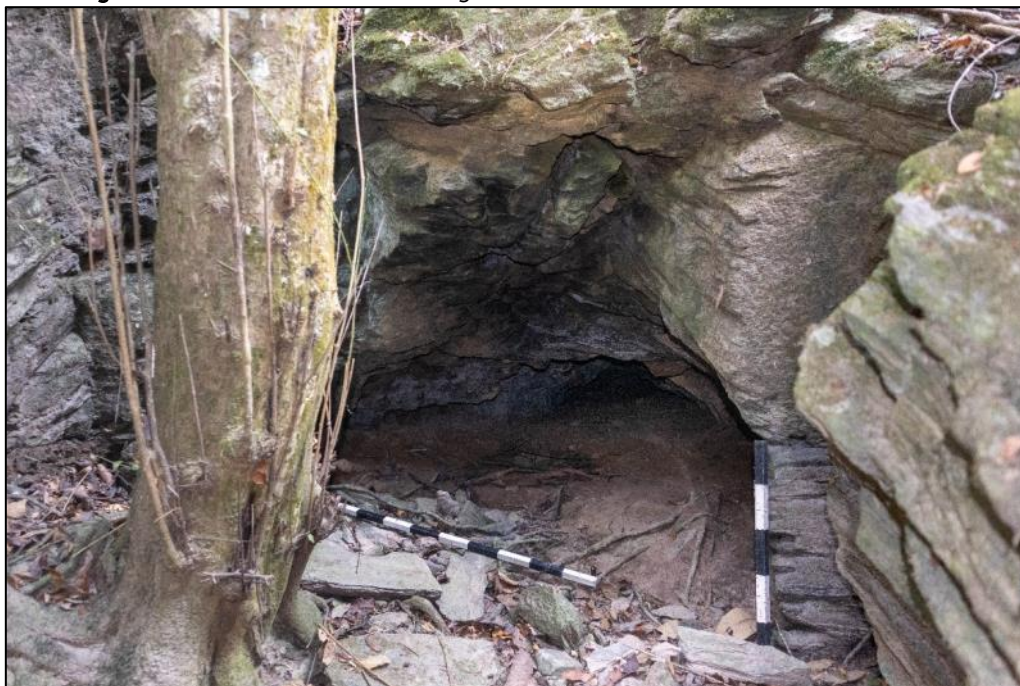
Figura 7 – Detalhe da entrada da galeria CBB-0004. Unidade da escala: 10 cm

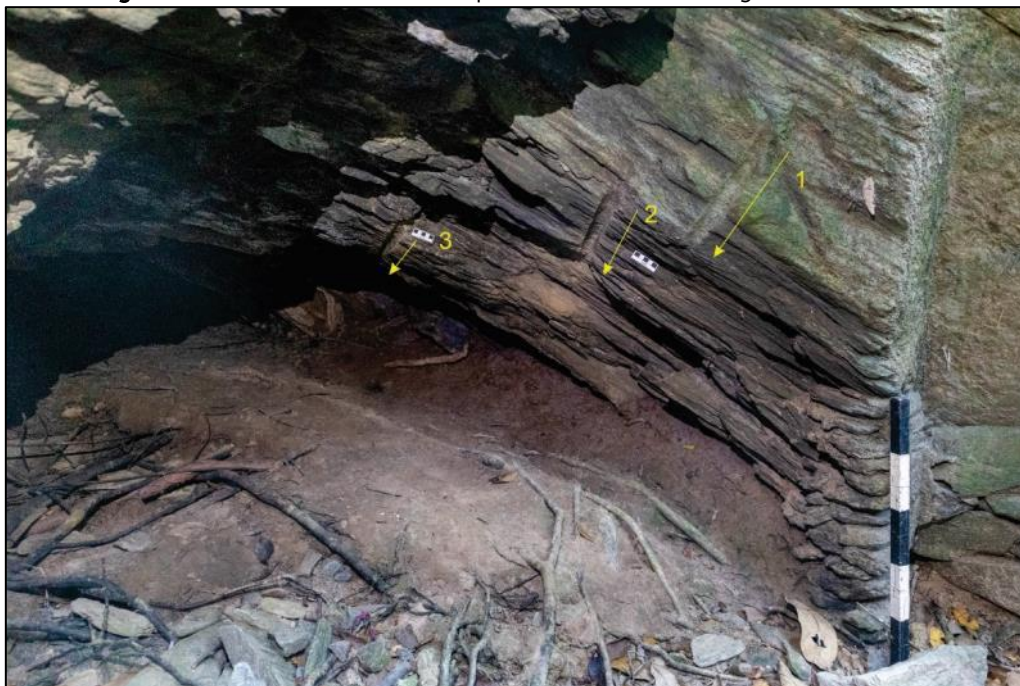
Três destas marcas cilíndricas lineares estão na lateral direita da entrada da galeria (Figuras 8, 9, 10 e 11) e uma outra foi identificada próxima ao final (Figuras 12, 13 e 14).

Figura 8 – Marcas de ferramenta próximas a entrada da galeria CBB-0004

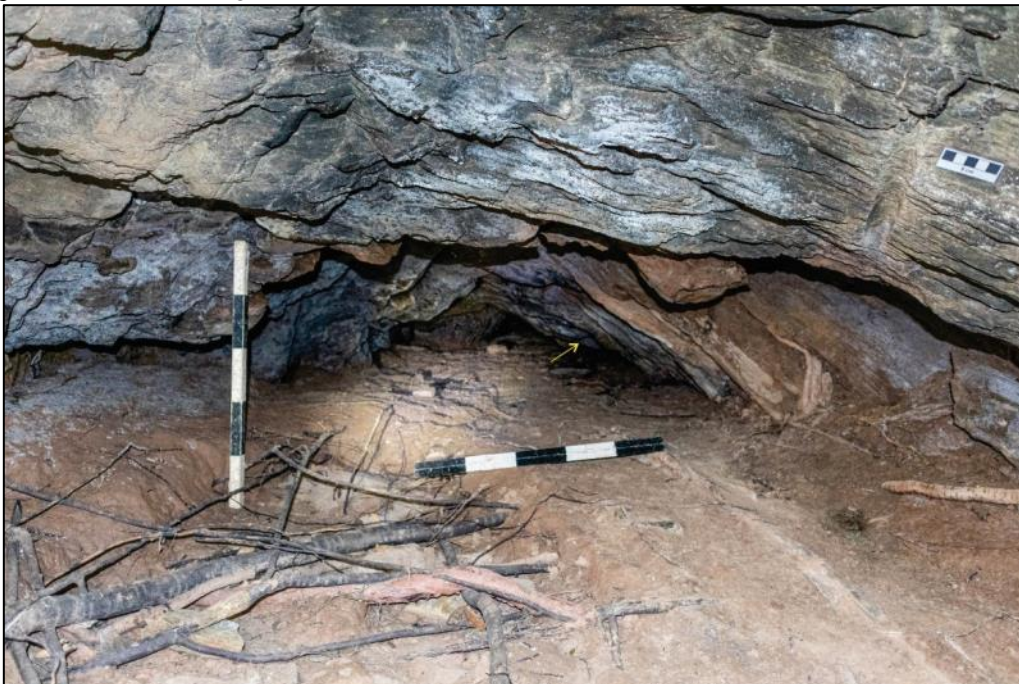
Figura 12 – Interior da galeria CBB-0004. A seta amarela indica o local da marca de ferramenta

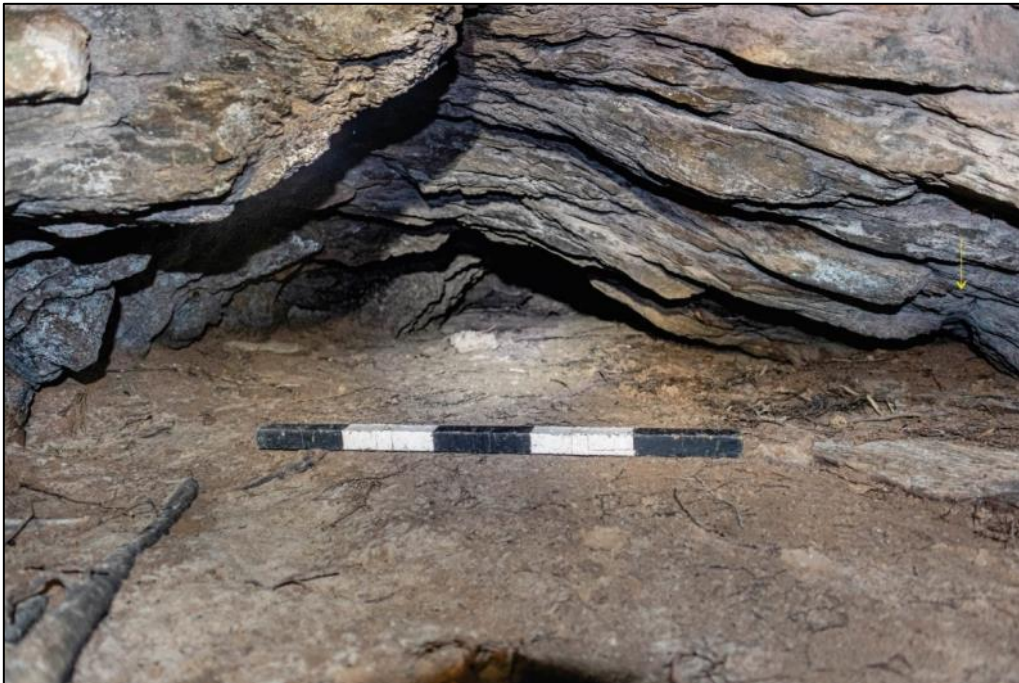
Figura 13 – Fundo da galeria CBB-0004. A seta amarela indica o local da marca de ferramenta

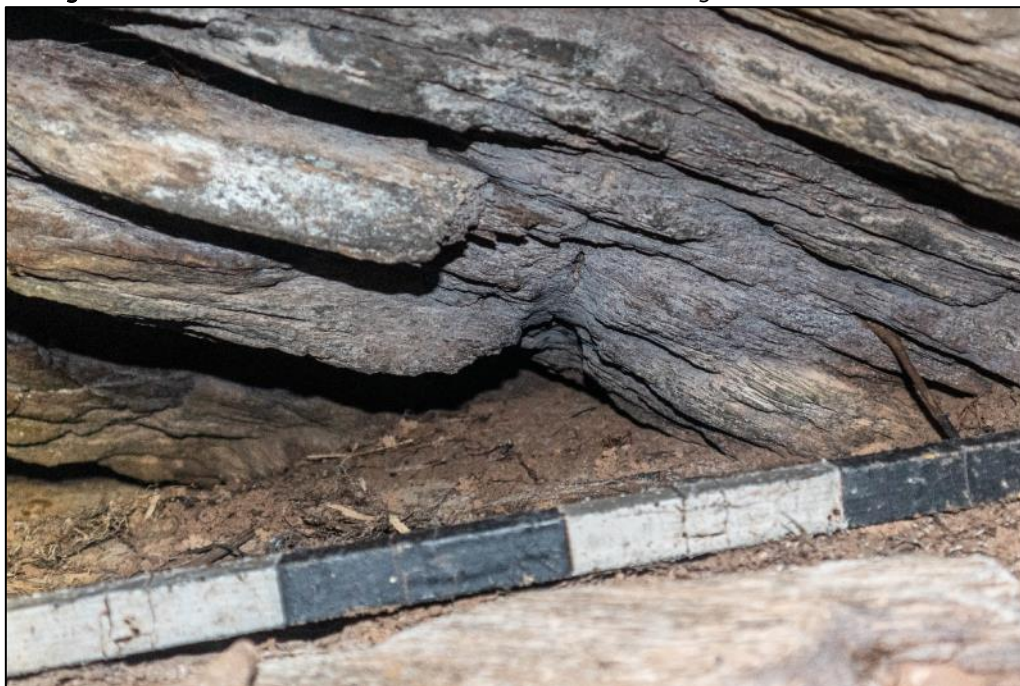
Figura 14 – Detalhe da marca de ferramenta no fundo da galeria bem rente ao solo

A ocorrência da marca de ferramenta do fundo do conduto praticamente rente ao solo pode ser mais um indicativo de que a galeria se encontra parcialmente soterrada.

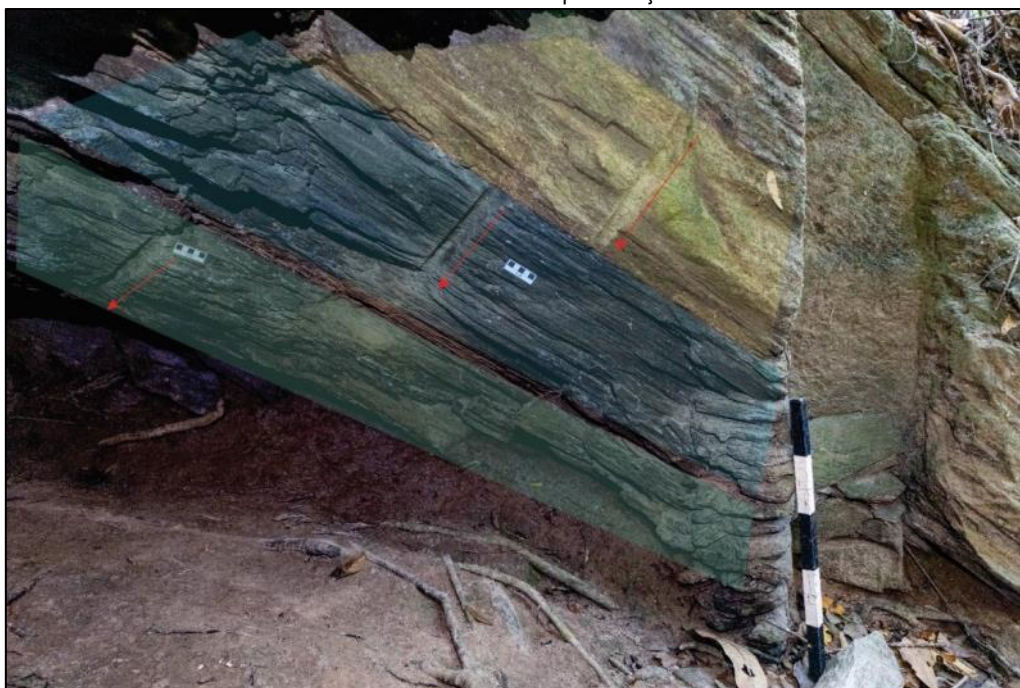
As três marcas formam uma sequência de desbaste em direção ao interior da galeria. Na figura 15 foi feita a representação das camadas da rocha que poderiam ter sido retiradas a partir de cada perfuração.

Figura 15 – Marcas de ferramenta na galeria CBB-0004. Em cores a provável sequência de rocha retirada com cada perfuração

A utilização deste sistema de retirada de porções de rocha a partir de fraturas, poderia também explicar a escassa presença de marcas de ferramentas.

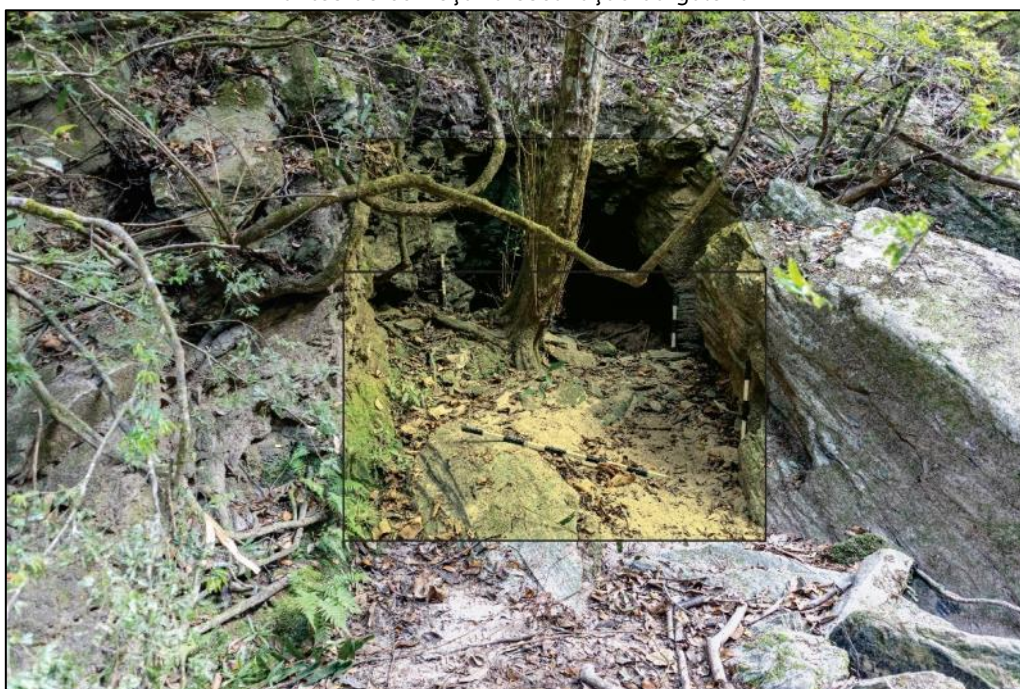
Uma grande quantidade de rocha foi retirada do maciço rochoso antes do início da escavação da galeria. Do ponto onde começa a galeria até o que seria a extremidade do afloramento rochoso foi escavado um corredor. A massa de rocha que teria sido retirada foi projetada na Figura 16.

Figura 16 – Entrada da galeria CBB-0004. Em amarelo a projeção da massa de rocha retirada do local antes de começar a escavação da galeria

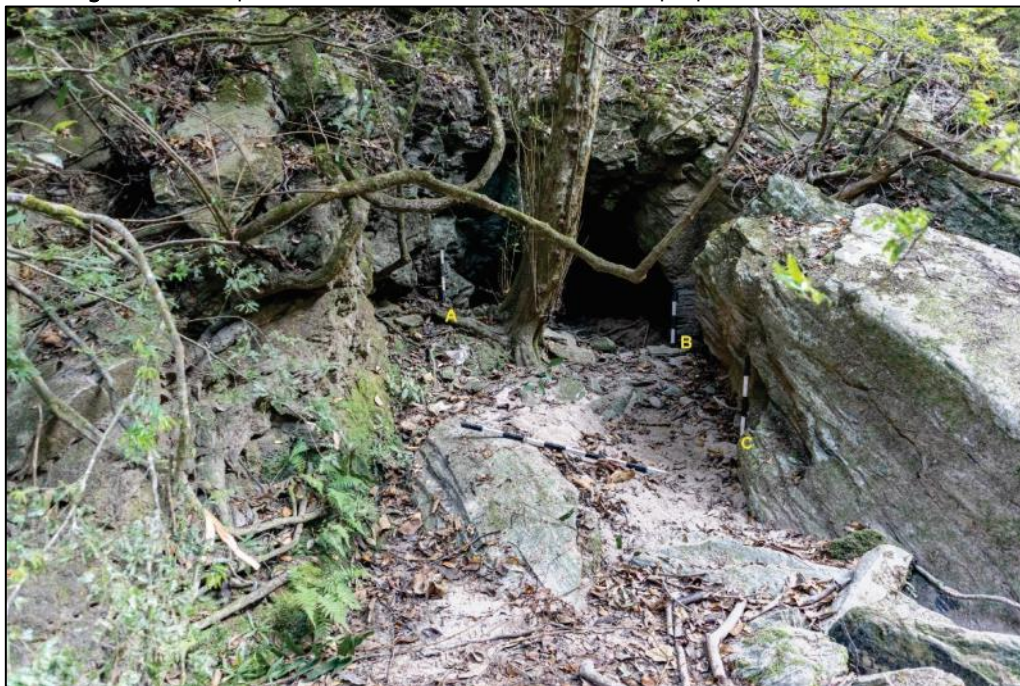
A escavação deste corredor está diretamente ligada à galeria. E apesar da grande massa de rocha retirada, quase não há marcas de ferramentas. Em sua parte interna, o principal vestígio são pequenas áreas escavadas verticalmente nas paredes. Nestes casos o trabalho antrópico é evidente pela morfologia resultante, mas praticamente sem marcas reconhecíveis de ferramentas propriamente. Condição que reafirma que a rocha não propicia a formação das

Figura 17 – Os pontos com escalas e letras indicam pequenas áreas escavadas

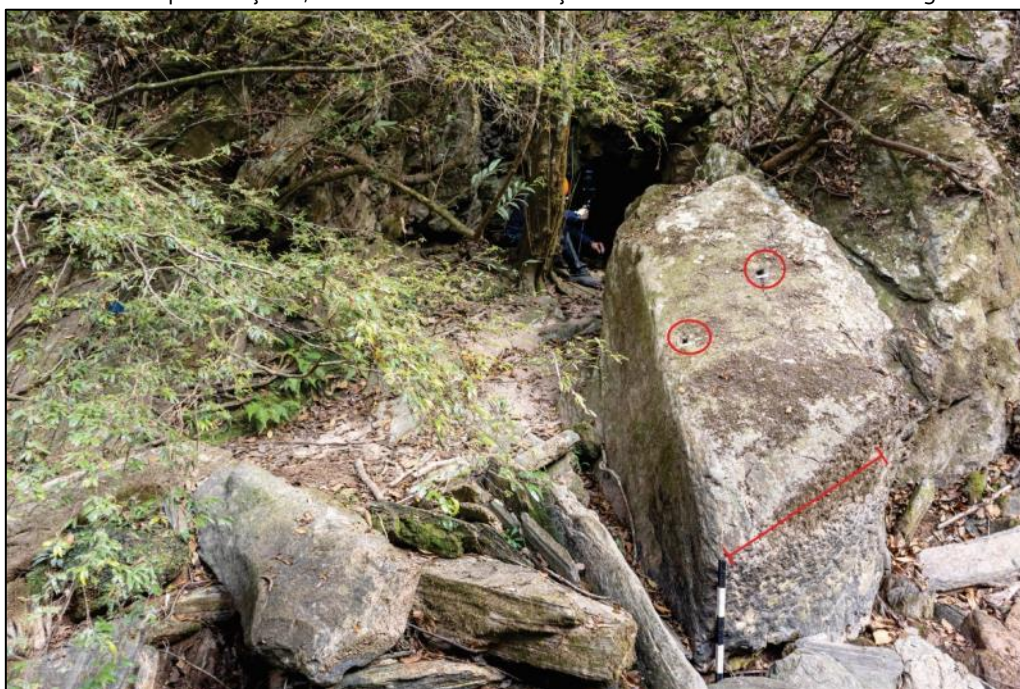
Na borda desta superfície com os furos iniciais, a face vertical está recoberta de marcas de trabalho por uma ferramenta com gume linear (Figuras 21, 22, 23, 24 e 25).

Figura 21 – Região da entrada da galeria CBB-0004. Em destaque vermelho marcas de ferramentas. Os círculos indicam perfurações, e a linha a concentração de marcas de trabalho com gume linear

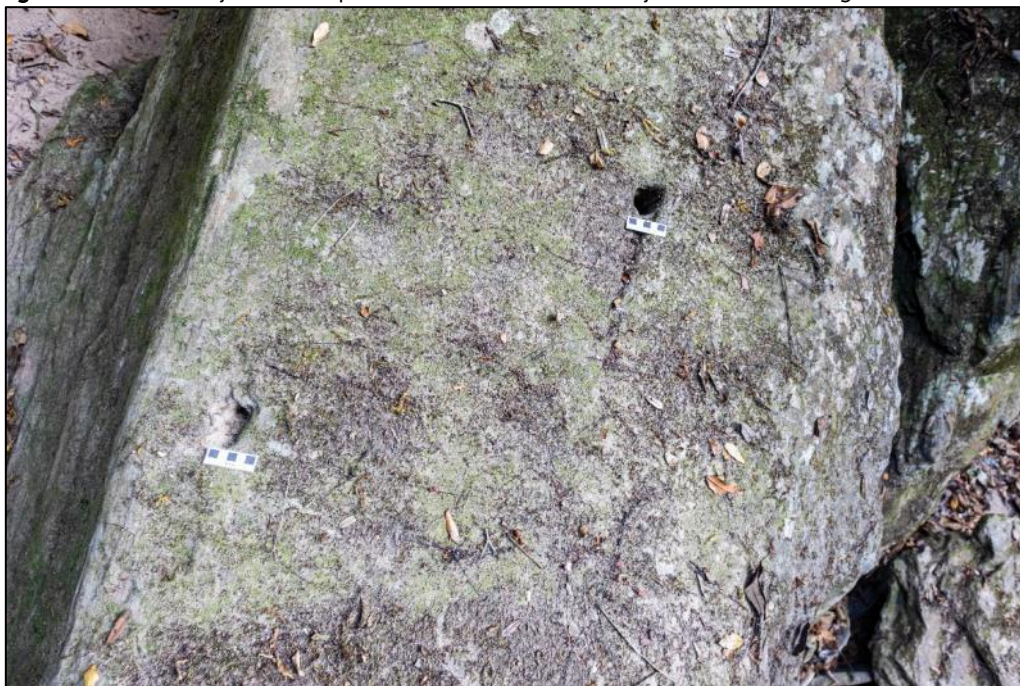
Apenas numa das extremidades do afloramento, na lateral do corredor, foram identificadas marcas de ferramentas propriamente. Na superfície horizontal do maciço há o que seria o

início de duas perfurações, possivelmente com uma ferramenta parecida com a que foi empregada dentro da galeria.

Figura 22 – Perfurações na superfície horizontal do maciço na entrada da galeria CBB-0004

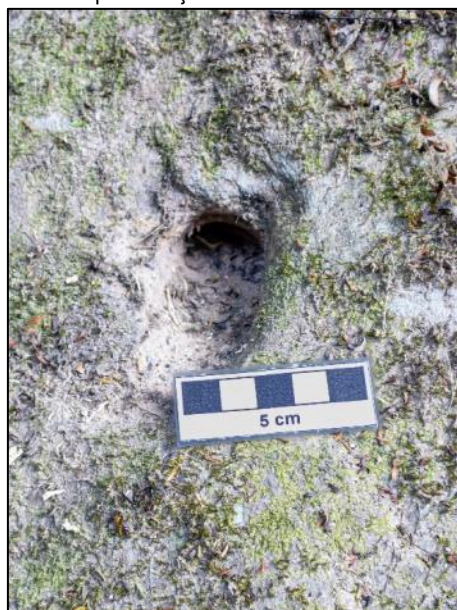
Figura 23 – Detalhe da perfuração inicial no bloco na entrada da galeria

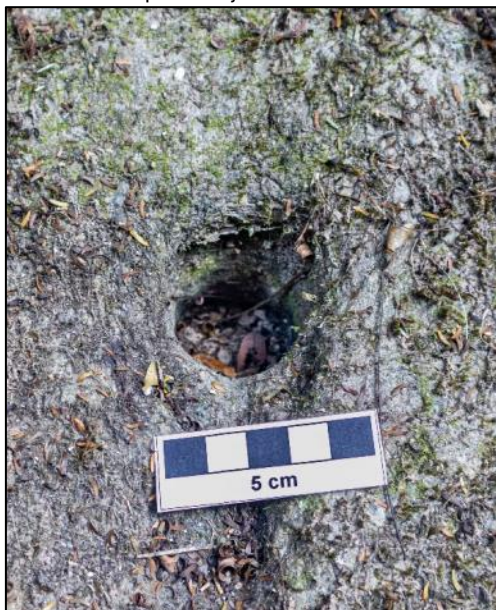
Figura 24 – Detalhe da outra perfuração inicial no bloco na entrada da galeria

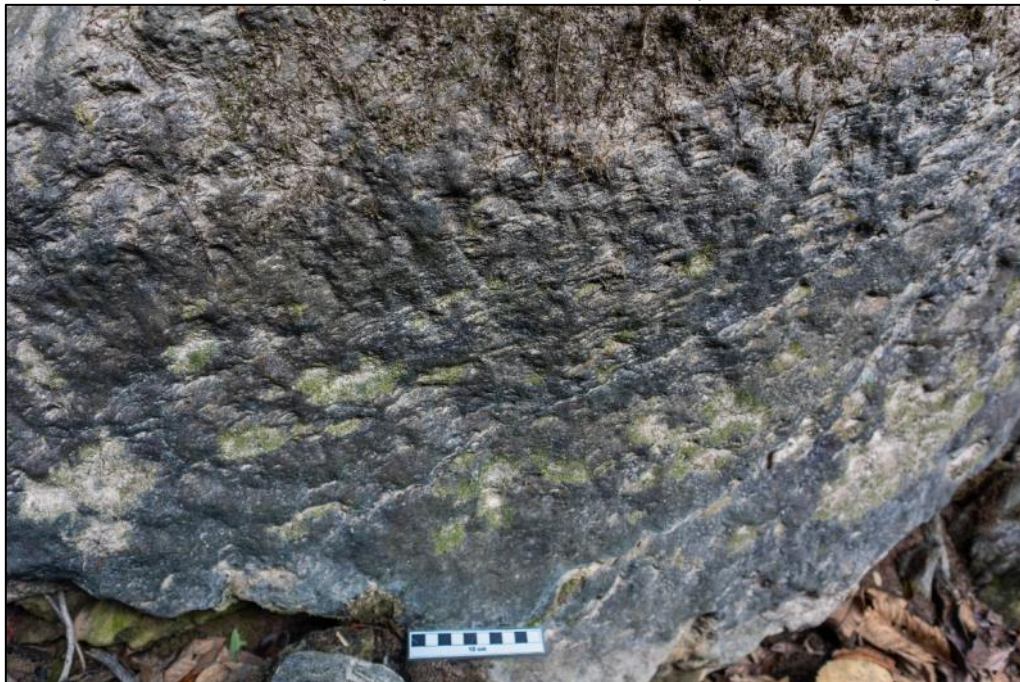
Figura 25 – Detalhe da face do maciço com marcas de trabalho por ferramenta com gume linear

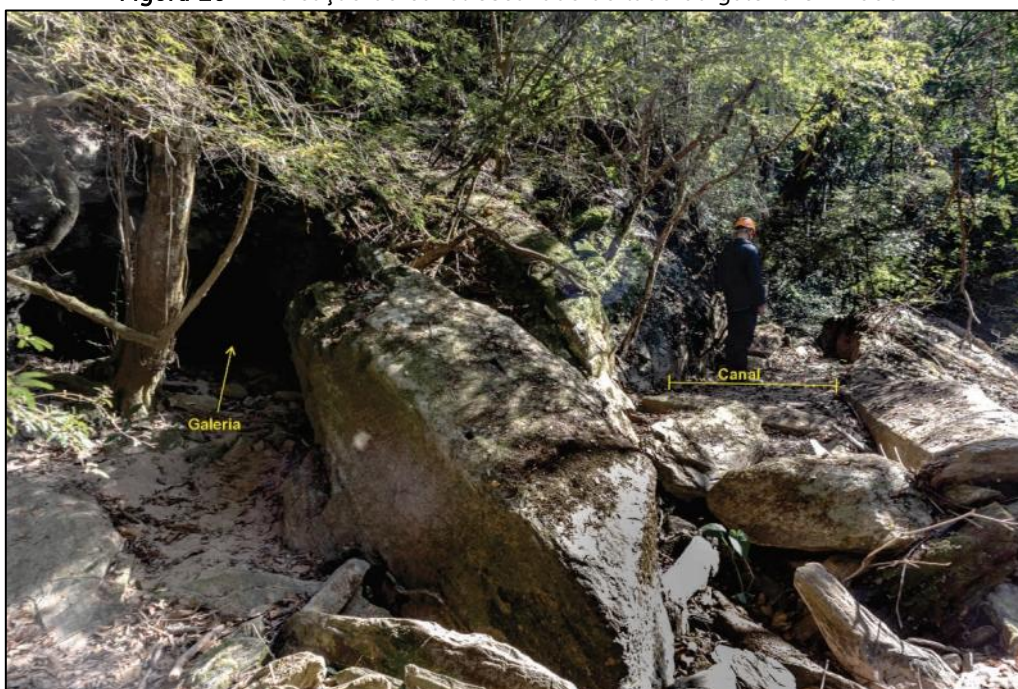
Bem ao lado da galeria há uma área maciço rochoso escavada do em sentido paralelo ao rio, e que, possivelmente, pode ter sido utilizada como um canal para desvio do leito d'água do rio. O que permitiria a exploração do leito original do rio (Figuras 26 e 27).

Figura 26 – Indicação do canal escavado ao lado da galeria CBB-0004

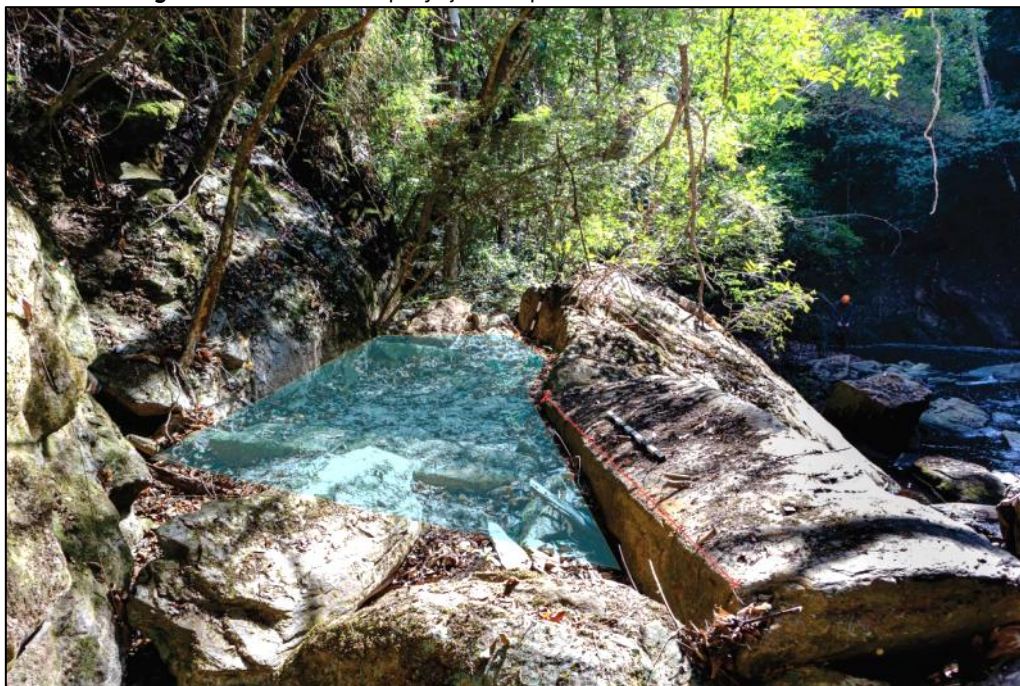
Figura 27 – Em azul a projeção de parte da área do canal escavado

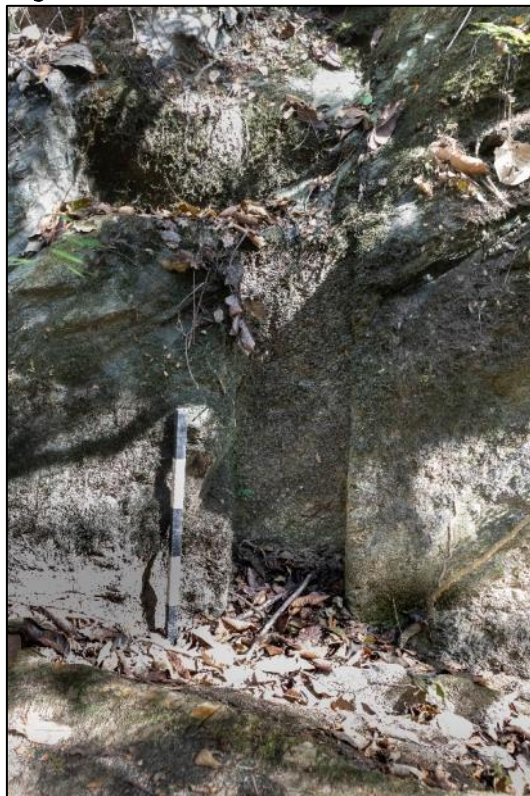
Figura 28 – Área escavada na lateral do canal

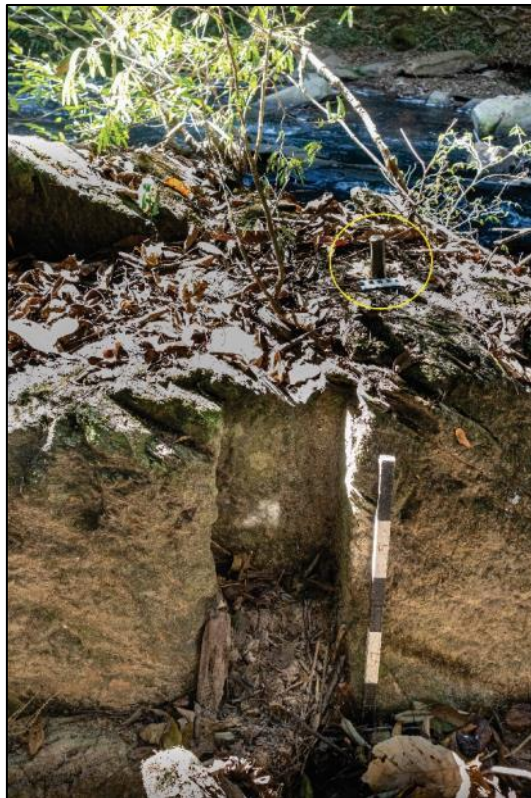
Figura 29 – Área escavada na lateral do canal. Em destaque amarelo uma peça de ferro cravada na rocha

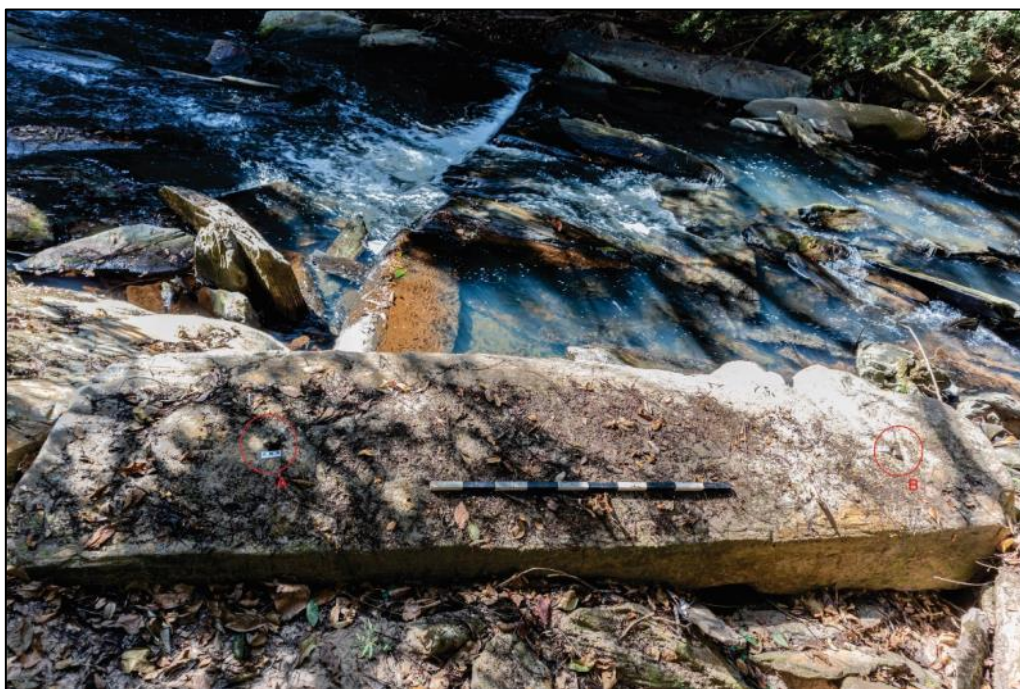
Na borda do canal junto ao rio foram identificadas três peças de ferro/metal cravadas na rocha (Figuras 30 a 31, 32 e 33). Estas peças são condizentes com as marcas de perfuração identificadas na área da galeria, apesar de não se pode afirmar diretamente essa relação. Essas peças também estão segurando pedras escavadas no interior do rio, com orientação perpendicular, que pode ser vista na Figura 50, uma possível barragem onde eram estabelecidas estruturas para desviar o rio. Além das pedras com estacas de ferro, existem perfurações (Figura 34) e nichos (Figuras 35 e 36) onde a possível barragem era instalada.

Figura 30 – Bloco na lateral do canal escavado. Em destaque em vermelho duas peças de ferro cravadas na rocha

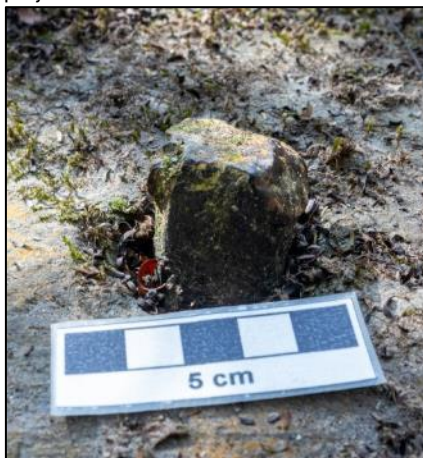
Figura 31 – Detalhe da peça de ferro cravada na rocha na lateral do canal escavado

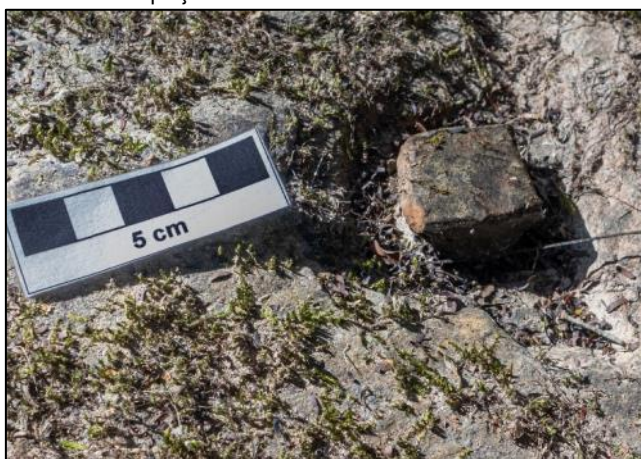
Figura 32 – Detalhe de outra peça de ferro cravada na rocha na lateral do canal escavado

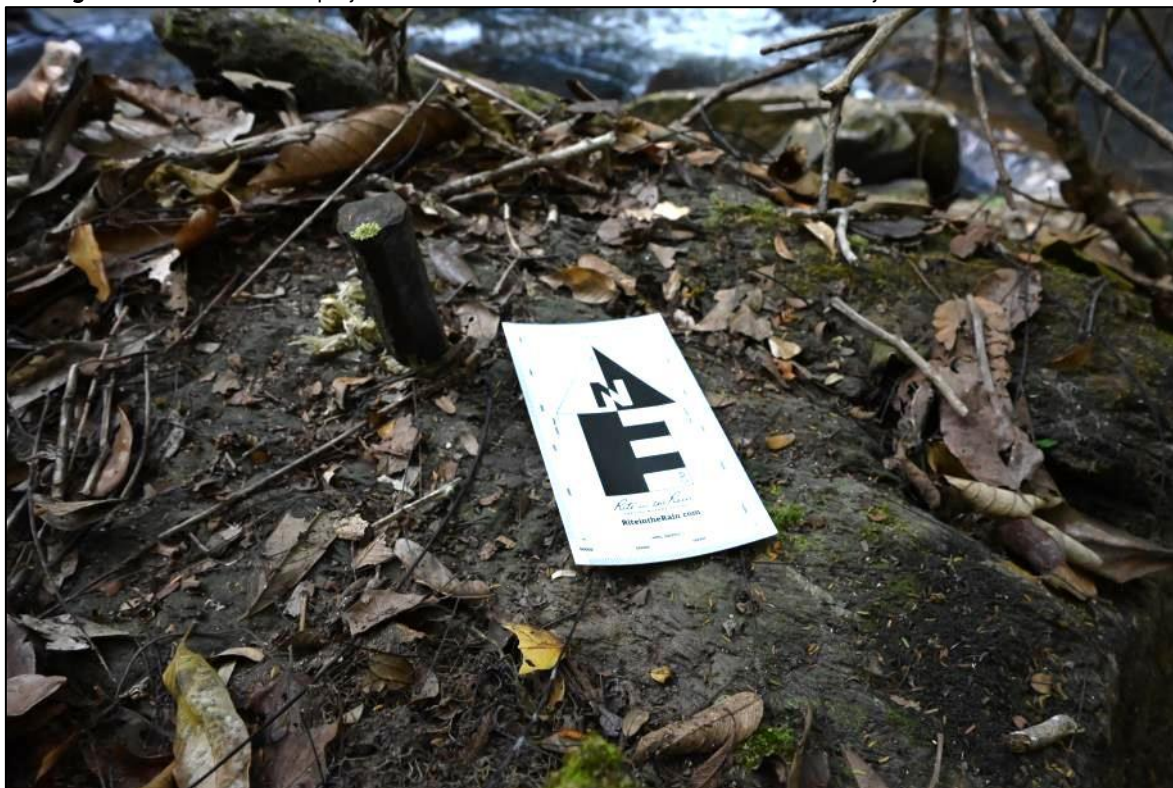
Figura 33 – Detalhe da peça de ferro cravada na rocha acima da escavação na lateral do canal

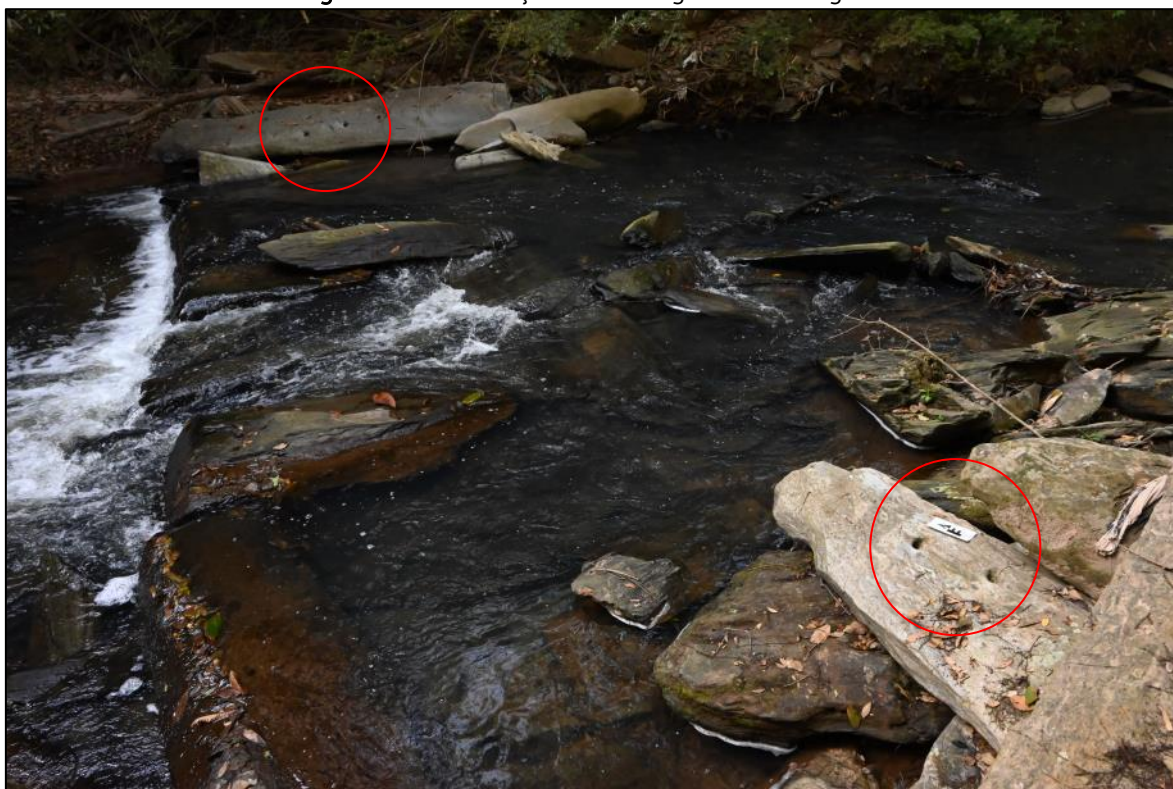
Figura 34 – Perfurações nas margens da barragem

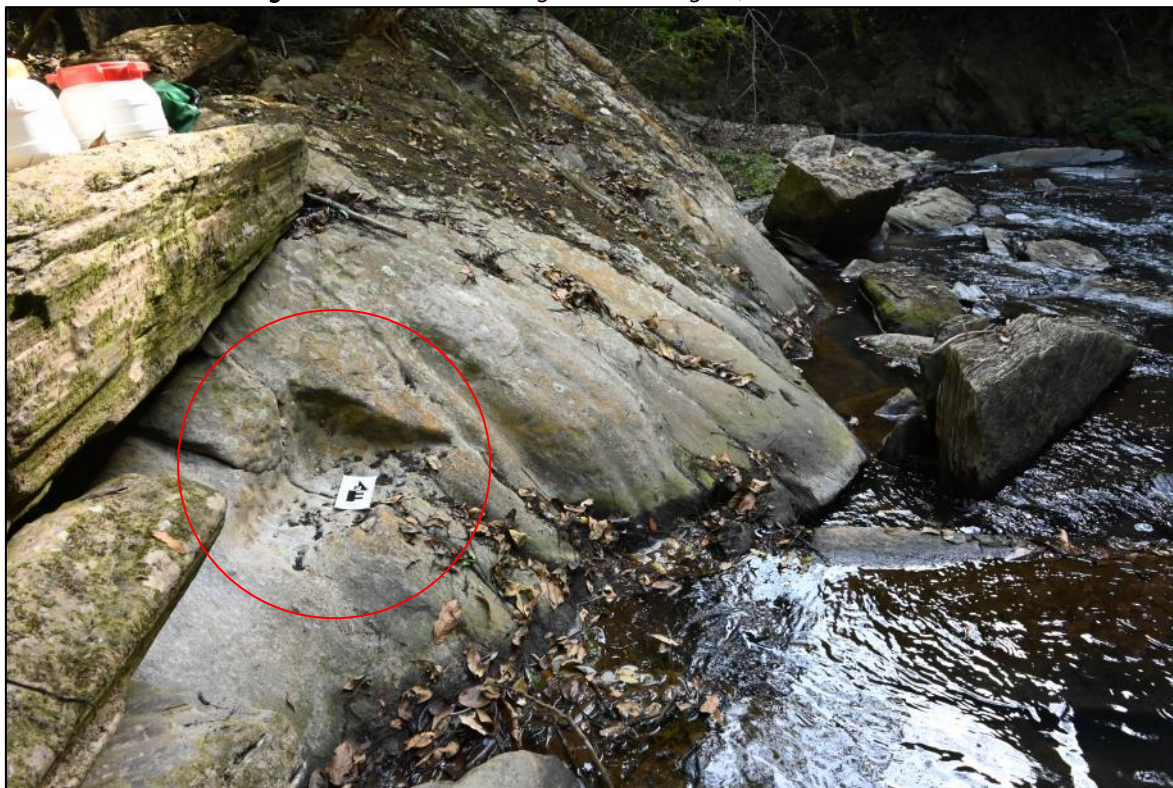
Figura 35 – Nicho na margem da barragem, abaixo do canal

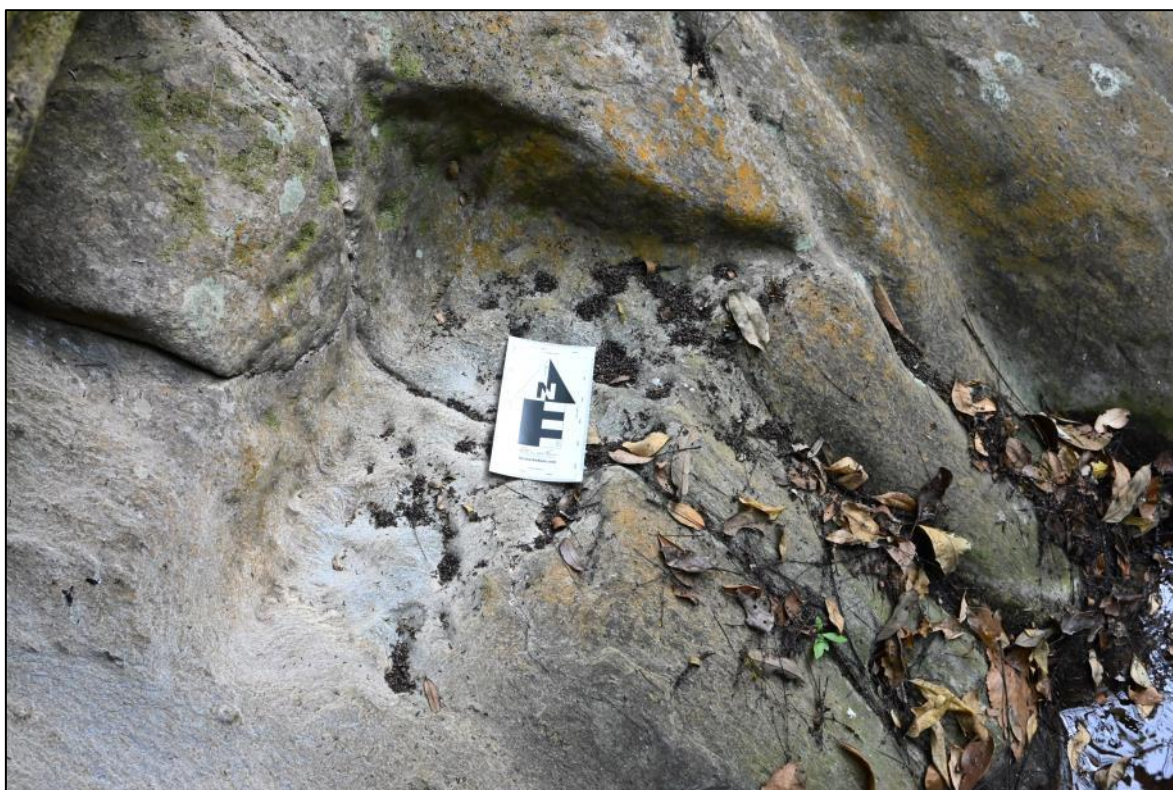
Figura 36 – Detalhe de nicho

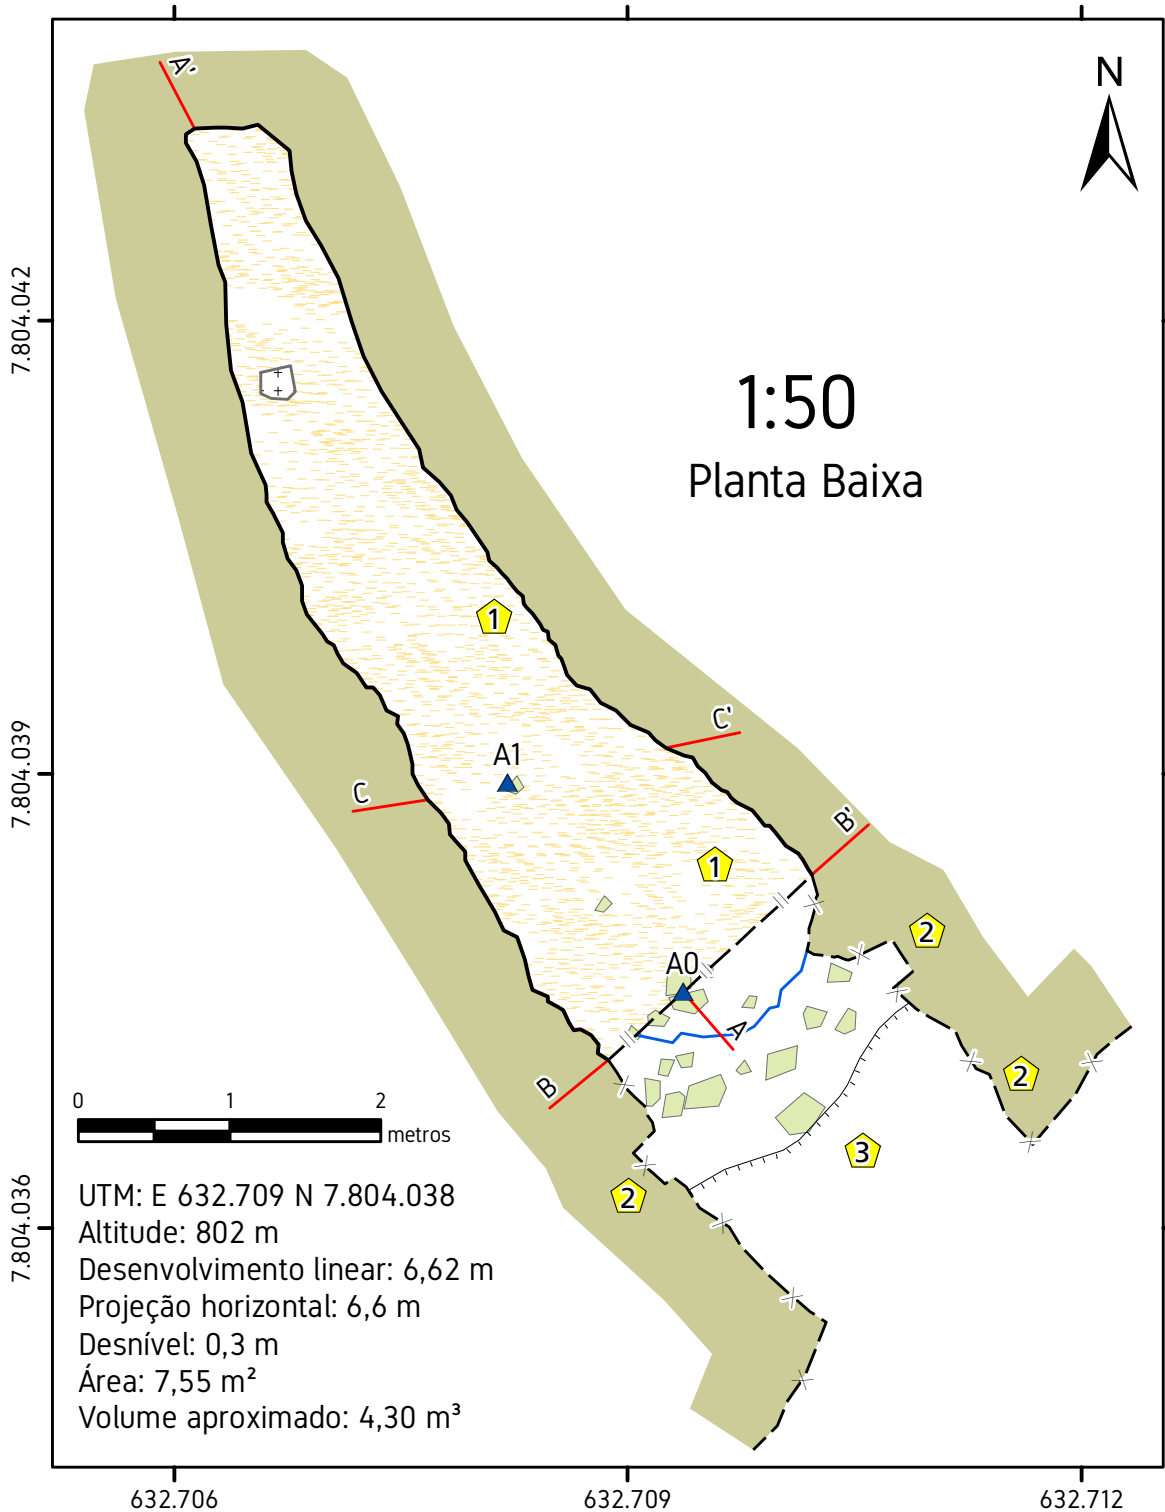
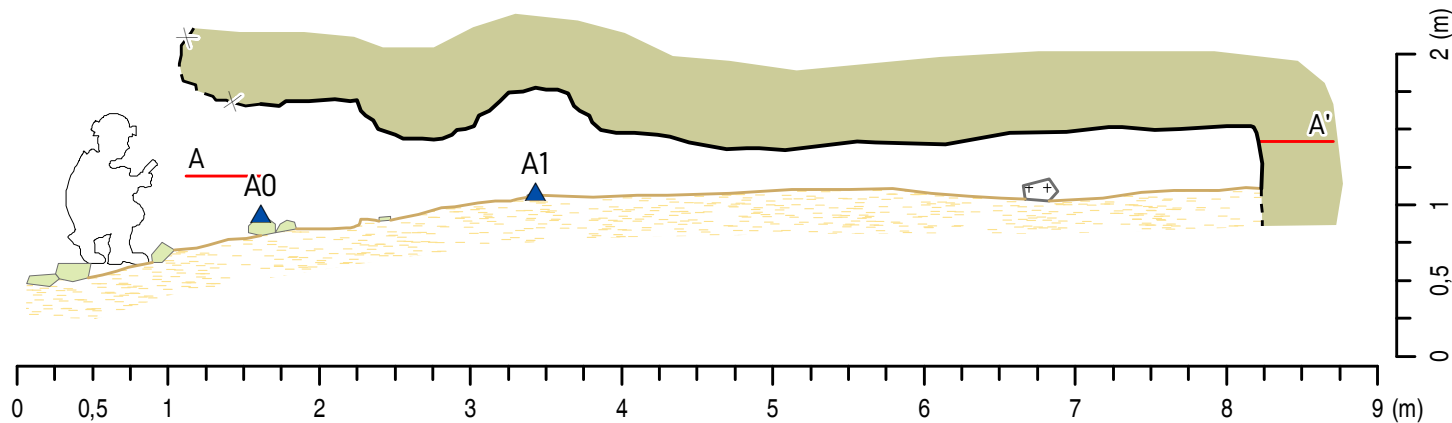
MAPA DA GALERIA CBB-0004

- Indícios antrópicos:
- 1- Marcas de ferramenta no interior da galeria
 - 2- Escavações verticais na região externa
 - 3- Corredor formado pela retirada de material do maciço alinhado com a galeria
- bases topográficas
- contornos internos da galeria
- contornos da entrada
- contornos externos do maciço rochoso
- indicações das seções
- desníveis
- contornos do piso sedimentar
- projeção da linha d'água
- contatos geológicos
- aproximado
- sedimento clástico
- seixos, blocos, calhaus e matacões de xisto
- calhau de quartzo
- argila, silte e areia
- litologia
- xisto
- altura do espeleólogo: 1,00 m
