ADENDO AO ESTUDO DE IMPACTO AMBIENTAL – EIA

Aterro de Resíduos Industriais HI, Planta do Queiroz – Nova Lima/MG

Janeiro de 2020

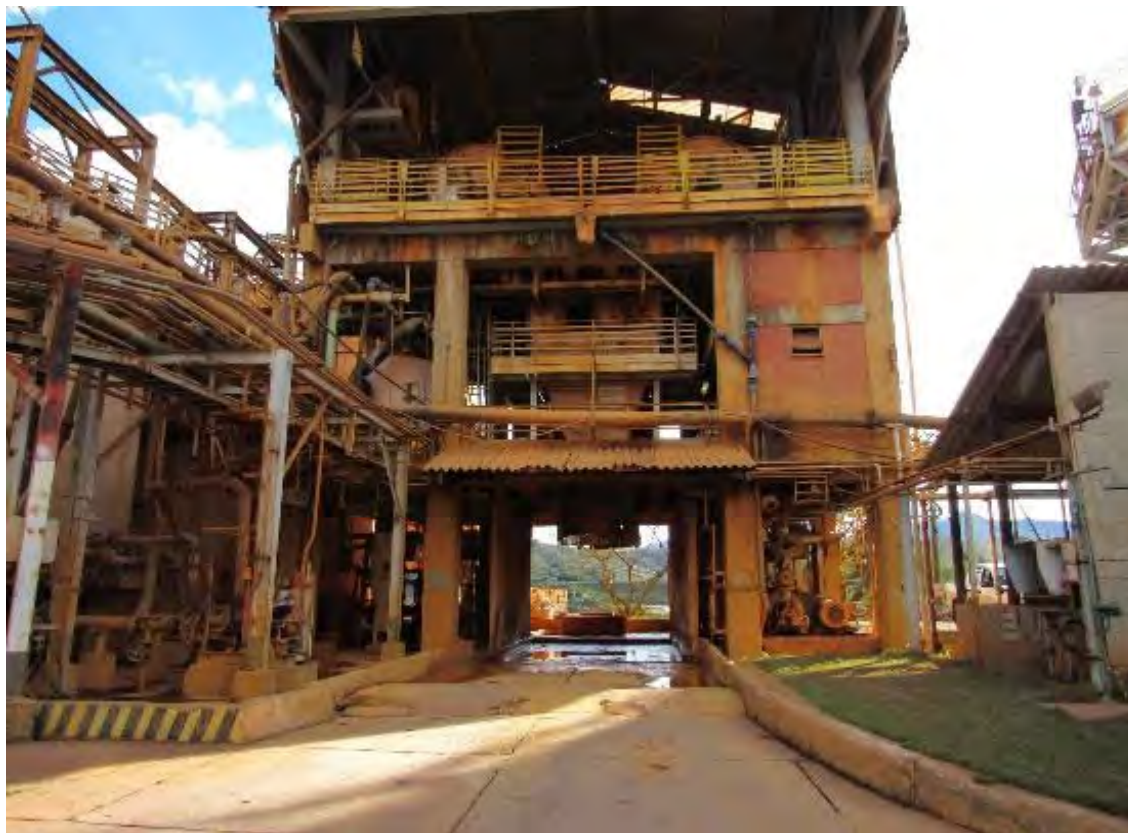
**Foto 05 Vista geral da Estação de Tratamento de Efluentes – ETE, na Planta do Queiroz.**

O resíduo arsenical é o produto do tratamento de efluentes, gerado na ETE (Foto 05). A solução gerada na etapa de ustulação e lavagem de gases alimenta um espessador sendo que o *underflow*, polpa de calcinado, segue para a Hidrometalurgia e o *overflow*, água da polpa de calcinado, alimenta a ETE. Este efluente industrial possui características ácidas e arsênio solúvel, sendo necessário seu tratamento que é realizado através da adição de sulfato férrico e um controle rigoroso do pH da solução (através da adição de leite de cal), ocorrendo a precipitação do arsênio sob a forma de arsenato férrico. Esse composto é filtrado, sendo que a fração líquida volta para tratamento na ETE em um processo recirculado para remoção do arsênio residual e a parte sólida, ou lodo do processo, denominado resíduo arsenical ou resíduo de gesso, devido à grande parcela de sulfatos e cálcio utilizados na ETE, é enviado para disposição final nos aterros industriais localizados na Planta do Queiroz.

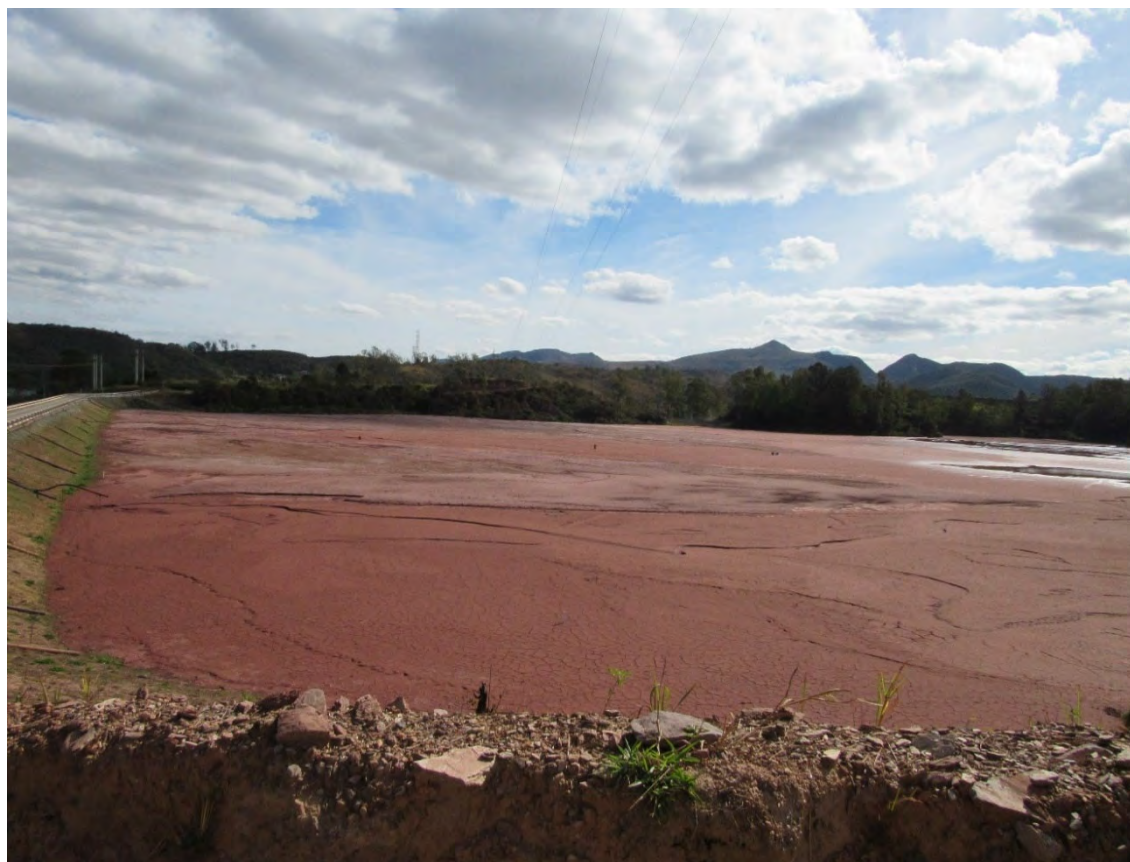
**Foto 06 Vista parcial do maciço e do reservatório da Barragem Calcinados.**

A Barragem Calcinados (Foto 06) foi construída no ano de 1986 e foi concebida para funcionar em circuito fechado, ou seja, toda percolação é coletada e bombeada novamente para o seu reservatório. Essa barragem encontra-se em operação, mas como uma alternativa à disposição de rejeito calcinado, a AGA prevê, a implantação de uma planta de desaguamento de rejeito que possibilitará, alternativamente, a disposição do rejeito calcinado filtrado no aterro de resíduos industriais.

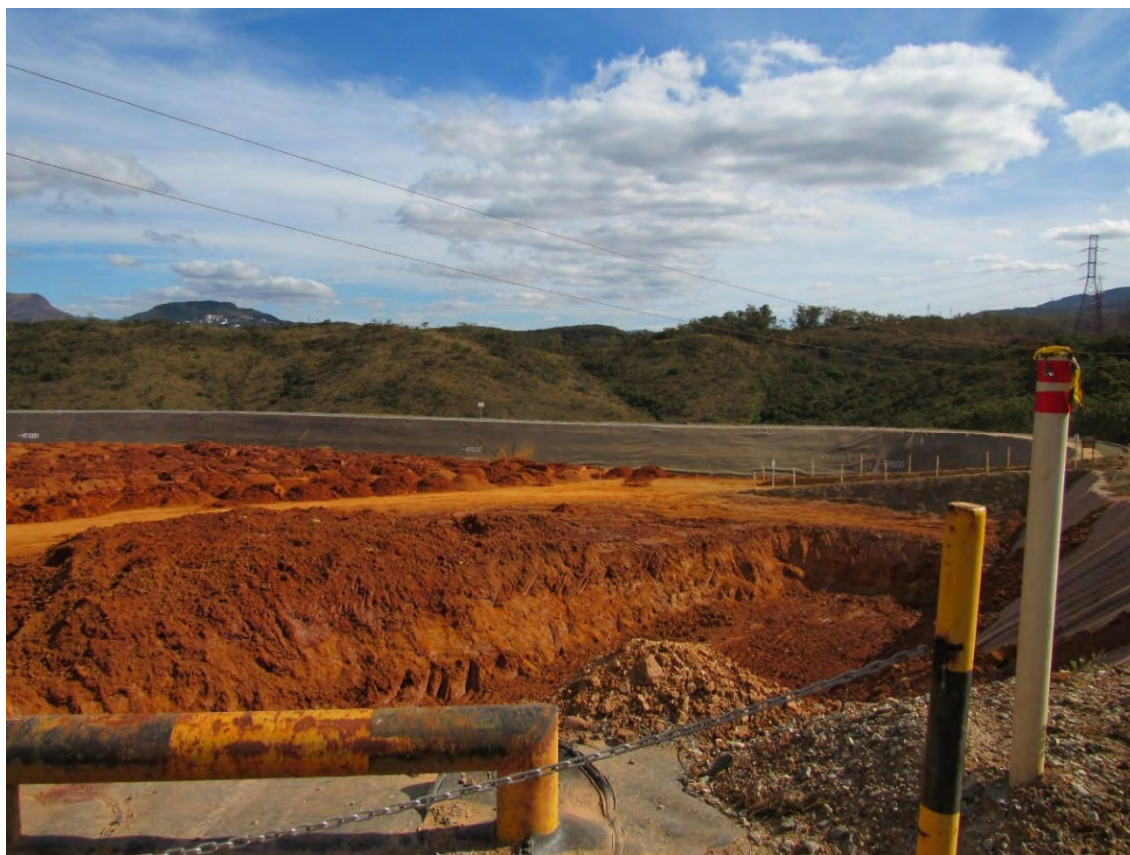
### Foto 07 Resíduo arsenical disposto nos Aterros E/G.

O resíduo arsenical, oriundo da ETE com concentração de arsênio, também chamado de resíduo de gesso, é um material homogêneo, com cerca de 30% de umidade, não é emissor de gases e também não é inflamável. É um material de coloração avermelhada devido à presença de sulfato férrico e tende a perder umidade ao longo do tempo. A Foto 07 apresenta o aspecto do resíduo arsenical que atualmente é disposto nos Aterros E/G.

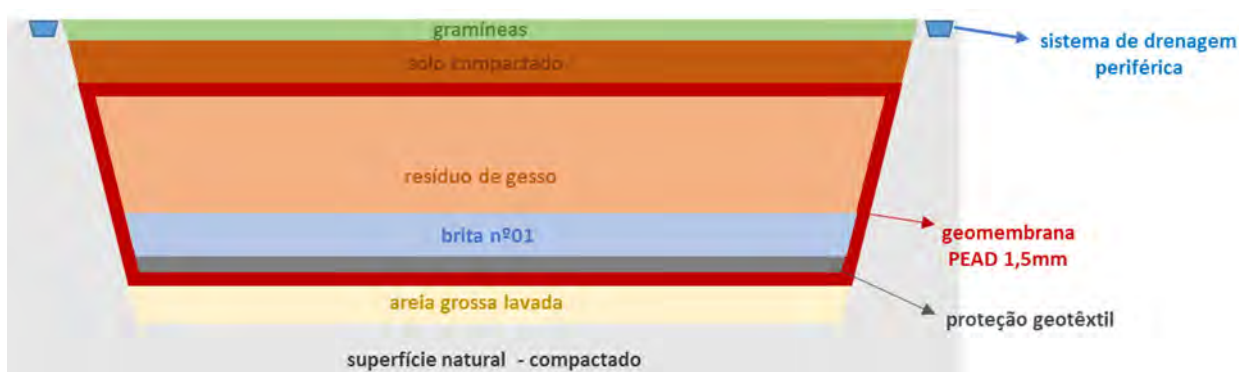
**Figura 10** Esquema básico de fechamento do Aterro de Resíduos Industriais H1.

- Regularização do aterro;
- Cobertura da superfície com camada de areia fina para proteção da manta de geotêxtil;
- Fechamento com geomembrana de PEAD;
- Drenagem superficial da área;
- Cobertura com solo-base do plantio para revegetação;
- Semeadura / revegetação com espécies apropriadas.

A camada de aterro superficial deverá ter um sistema de drenagem de modo a evitar o acúmulo de água no topo do aterro, minimizar as infiltrações e evitar possíveis problemas de erosão, sendo protegida com vegetação rasteira.

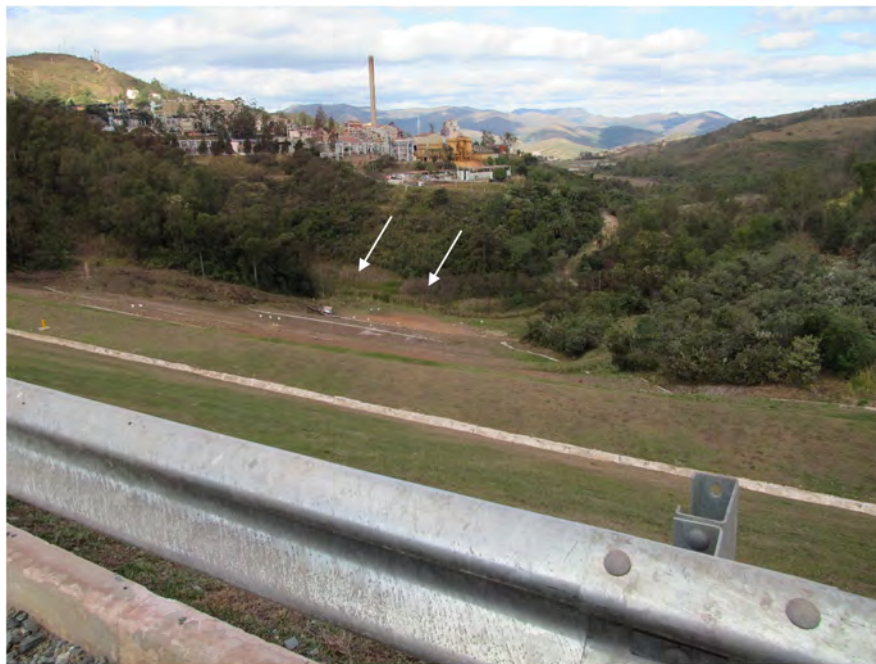
**Foto 13** As setas indicam o trecho delimitado como “Área Alagada”, inserido no sopé da Barragem Calcinados. Observa-se a presença de espécies tipicamente associadas a ambientes úmidos.

A AID, assim como um pequeno trecho da área de implantação do projeto, perpassa os canais de alguns cursos d'água sem denominação, que não são mapeáveis na escala adotada, sendo estes apenas representados graficamente. No entanto, foi identificado e mapeado um local onde ocorre acúmulo de água em alguns períodos do ano, sendo designada neste estudo como **Área Alagada**. A vegetação associada a este local é composta por espécies vegetais típicas de solos encharcados (Foto 13).

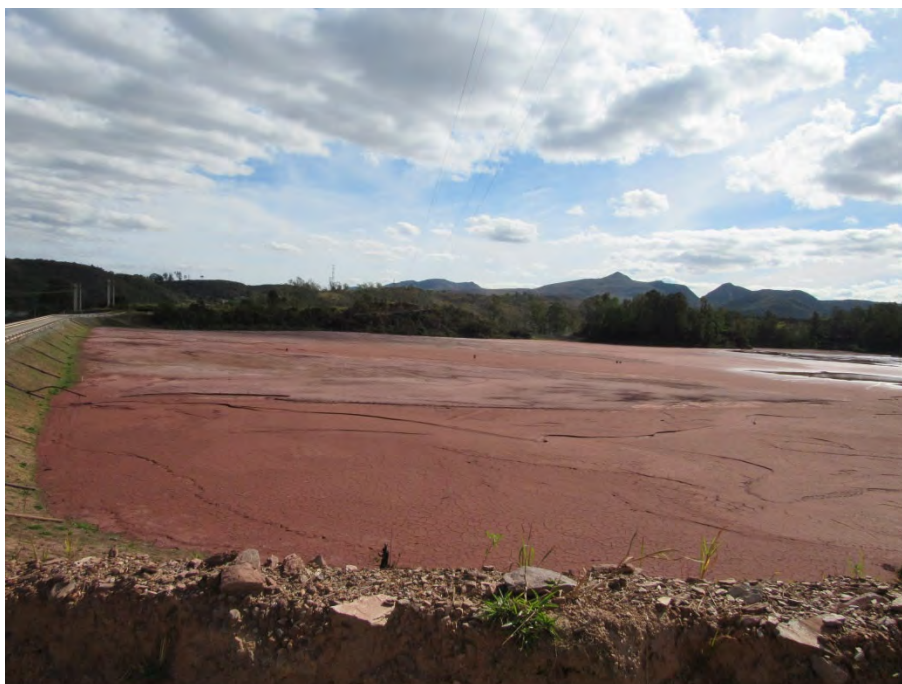
**Foto 15** Vista parcial do maciço e do corpo da Barragem Calcinados, porção central da AID. Trata-se de uma das estruturas incluídas na categoria “Instalação Operacional/Administrativa”.

Completam a área total da AID e ADA **Acessos** operacionais (Foto 14), **Solos Expostos**, a Planta Industrial do Queiroz, as Barragens Rapaunha, Calcinados (Foto 15) e Cocuruto e o Aterro de Resíduos Industriais existente, sendo estas últimas designadas **Instalação Operacional / Administrativa**. Associados a estas áreas estão taludes e áreas revegetadas (Foto 16).

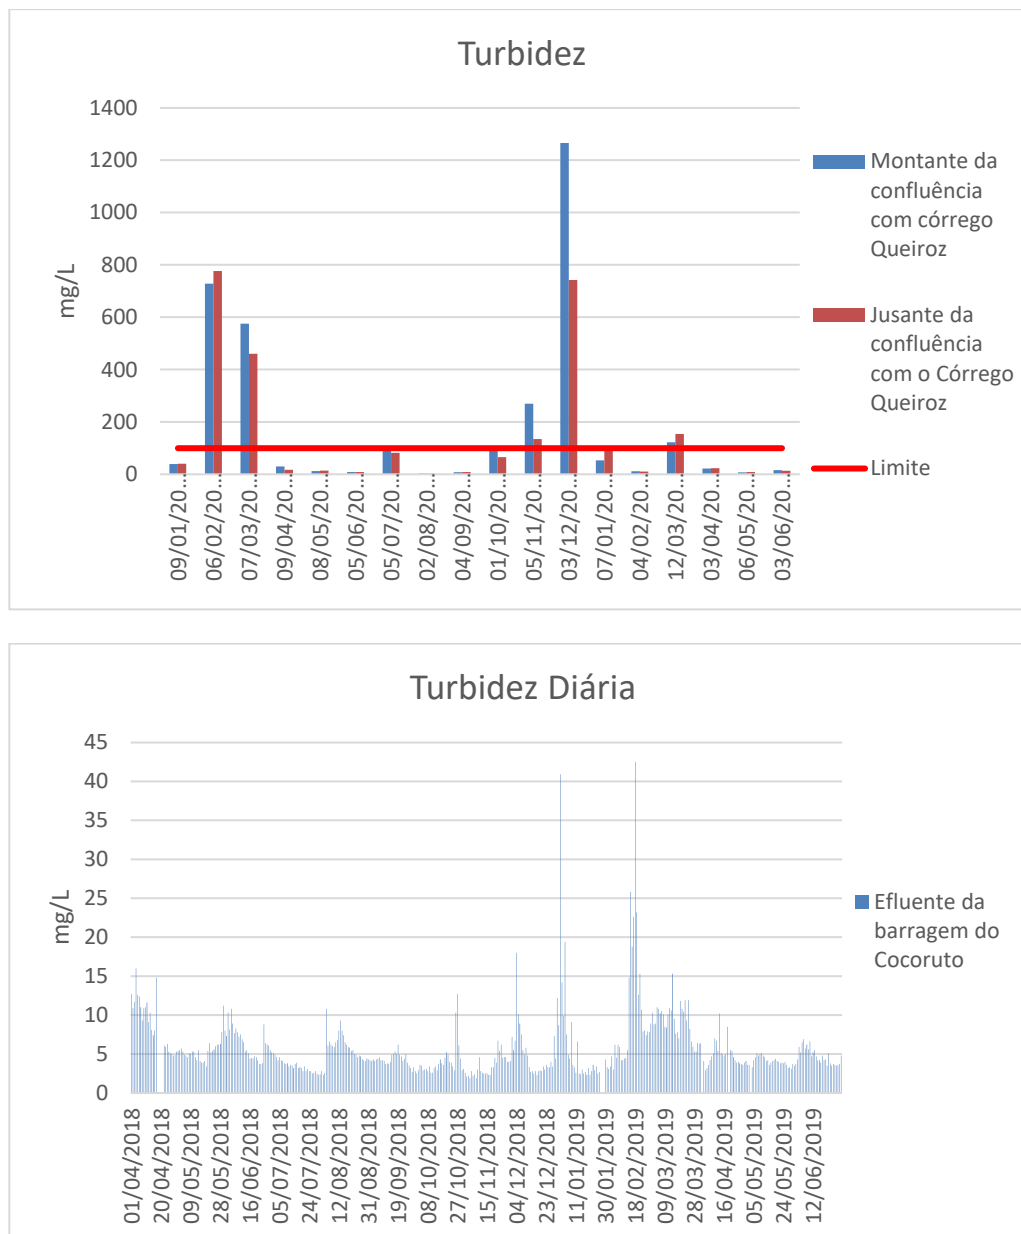
**Figura 29 Variação espacial e temporal dos resultados de Turbidez**

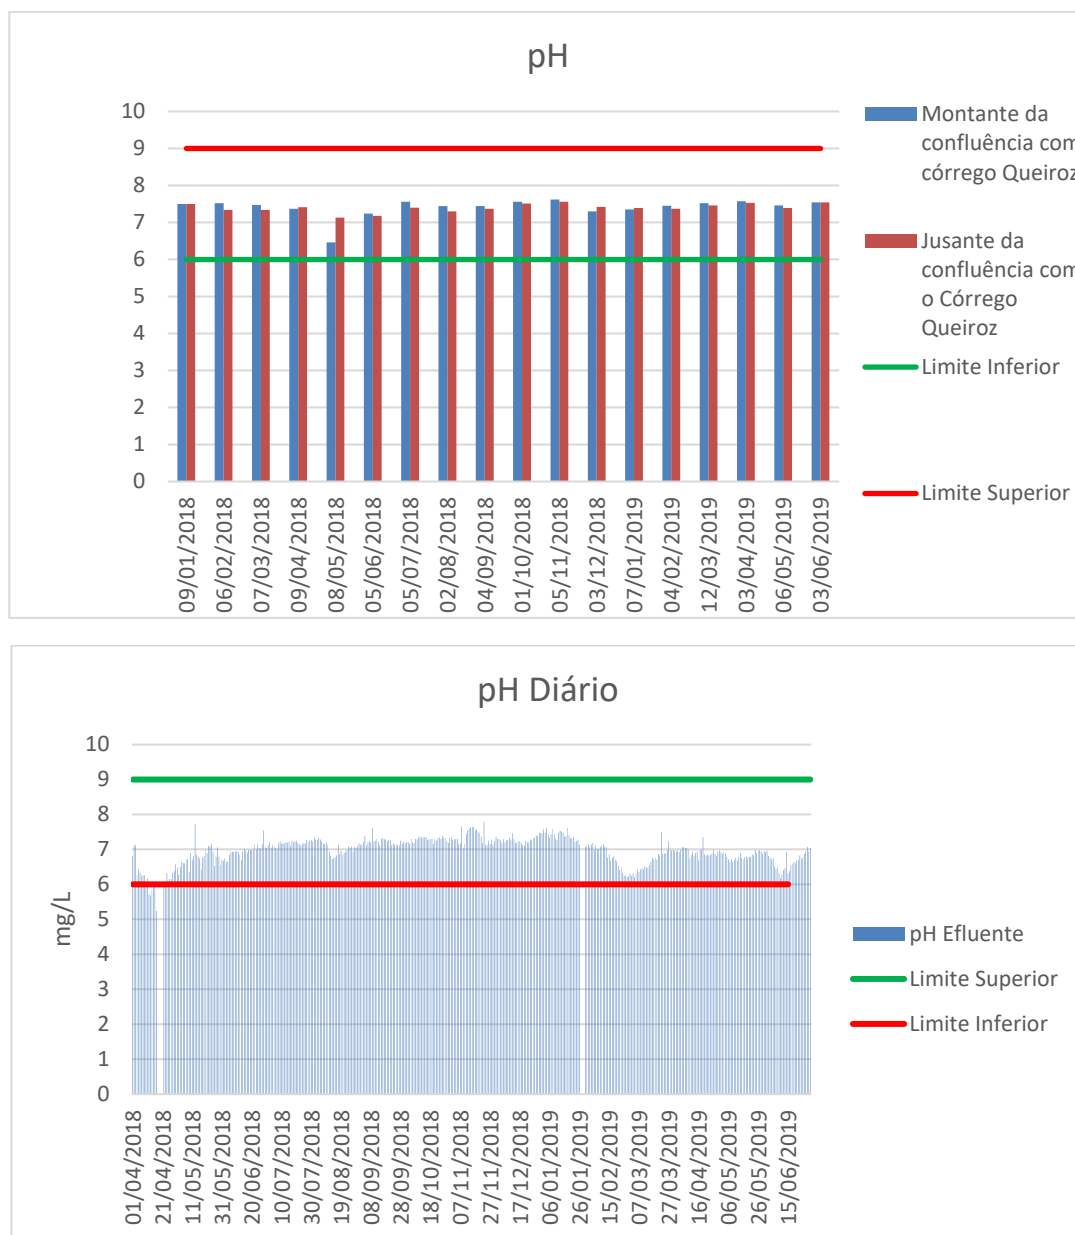
**Figura 30** Variação espacial e temporal dos resultados de pH

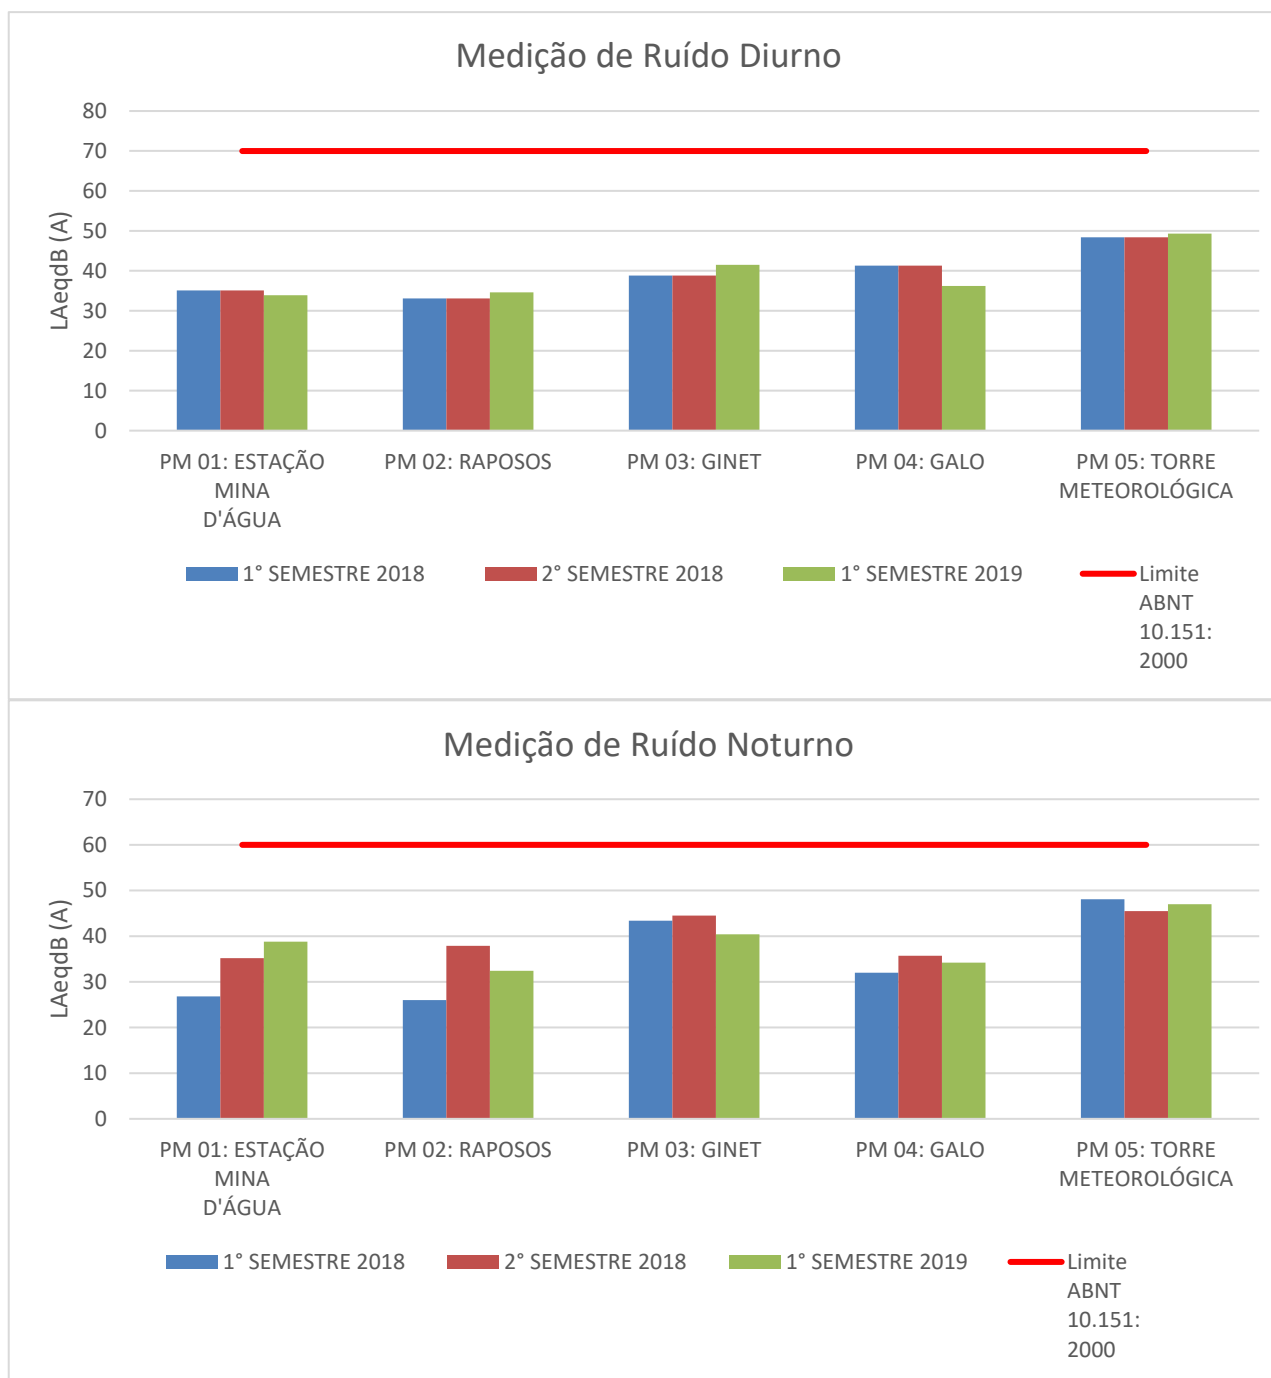
**Figura 63 Ruído diurno e noturno nas imediações da Planta Queiroz.**

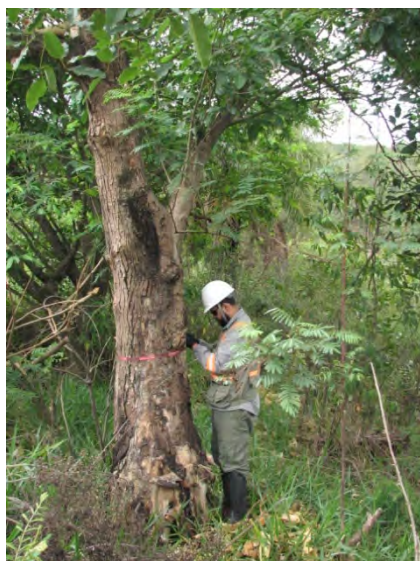
**Foto 17** Aferição de CAP com utilização de fita métrica graduada.

Para tal, em cada fitofisionomia foram mensurados todos os indivíduos com circunferência à altura do peito (CAP) igual ou superior a 15,7 cm, medida a 1,30 m acima do solo, sendo este o limite de inclusão determinado para o estudo, em acordo com as definições da Resolução Conjunta SEMAD/IEF nº 1.905/2013 (Foto 17). Para os indivíduos que bifurcaram abaixo 1,30 m de altura, todos os seus múltiplos troncos foram medidos, desde que estivessem dentro do critério de inclusão supracitado. Para cada tronco foram coletados os dados de altura total (estimada visualmente) e nome científico.

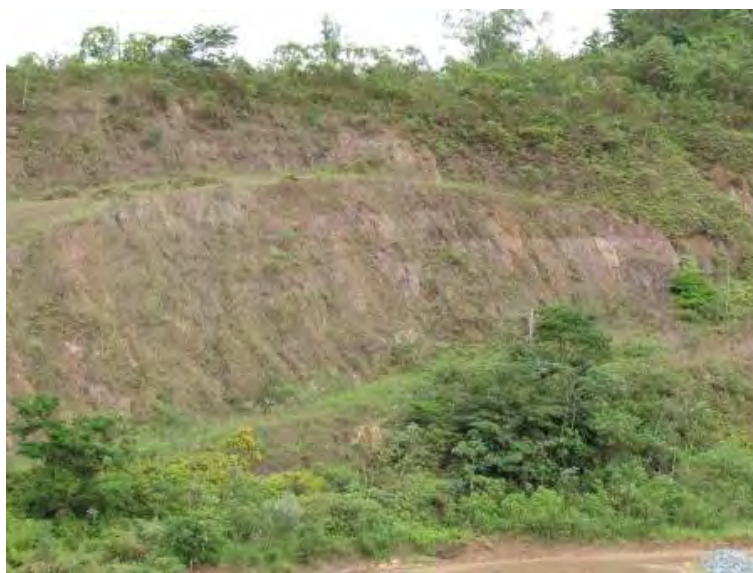
**Foto 34 Taludes revegetados associados às atividades da Planta Industrial do Queiroz na AID. Em alguns trechos observa-se a colonização por espécies nativas pioneiras.**

Devido à sua simplicidade estrutural, esses locais possuem baixo potencial para abrigar espécies relevantes da flora e da fauna silvestres e, embora eventualmente, representem atrativo para a fauna generalista, apresentam pouca relevância do ponto de vista da conservação da flora (Foto 34).

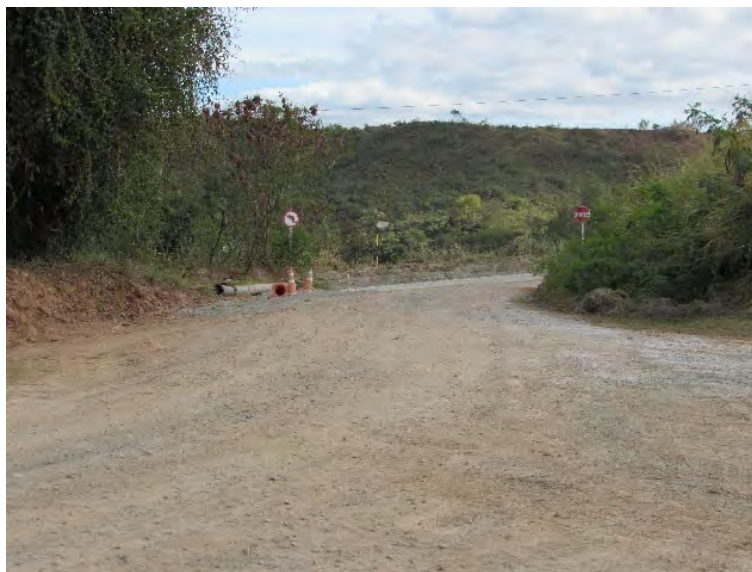
**Foto 35** Acesso operacional da Planta do Queiroz. Nas bordas pode ser observada a colonização por espécies vegetais, no entanto, representam espécies ruderais, quando não exóticas.

Nesta categoria são considerados os locais submetidos a diversos tipos de interferência antrópica que acabaram por descaracterizar profundamente ou suprimir a cobertura vegetal original. Compreendem as estradas não pavimentadas e áreas desnudas utilizadas nas atividades operacionais da Planta do Queiroz. Constituem ambientes inexpressivos do ponto de vista da conservação, por serem praticamente desprovidos de cobertura vegetal (Foto 35).

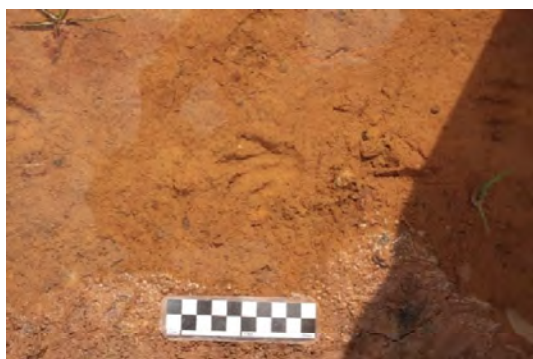
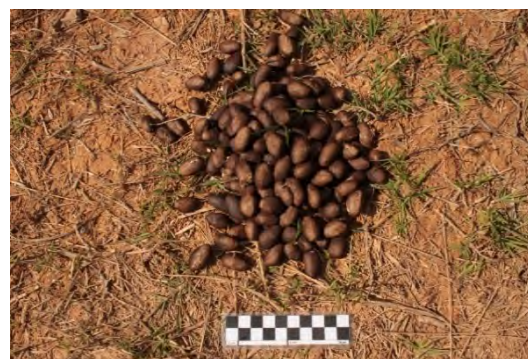
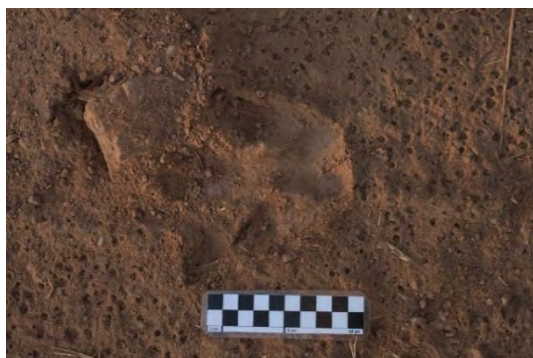
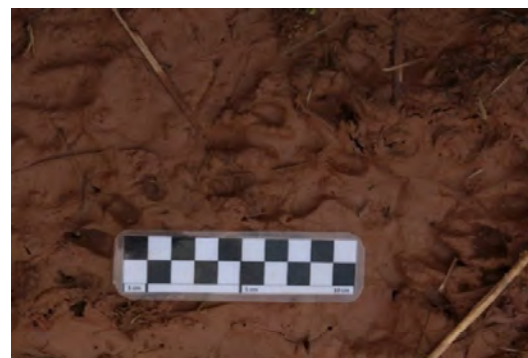
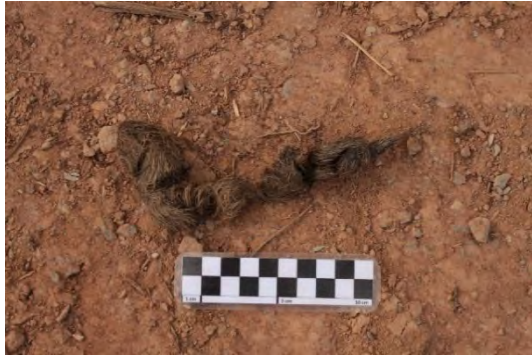
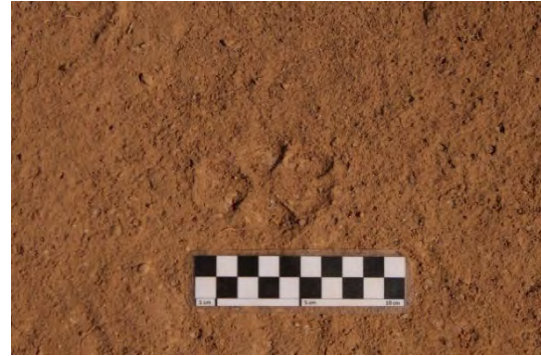
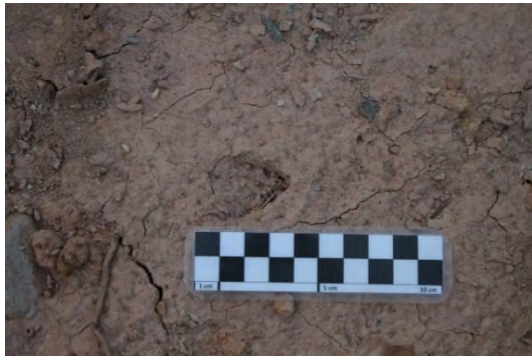
**Figura 83 Registros de espécies de mamíferos de médio e grande porte obtidos durante a campanhas complementar na área do Aterro de Resíduos Industriais H1, Planta do Queiroz, Nova Lima / Minas Gerais. A) Pegada de paca (C. paca) B) Fezes de capivara (H. hydrochaeris); C) Pegada de capivara (H. hydrochaeris); D) Pegada de lontra (L. longicaudis); E) Fezes de jaguatirica (L. pardalis); F) Pegada de lobo-guará (C. brachyurus); G) Pegada de veado-catingueiro (M. gouazoubira); H) Pegada de cachorro-do-mato (C. thous).**

Um resultado importante foi a baixa riqueza para o grupo de roedores (tanto nos dados secundários quanto nos primários). Esse grupo compõem a maior parcela da diversidade de mamíferos da região Neotropical (Solari *et al.*, 2012). No Cerrado, por exemplo, os roedores abrigam a riqueza mais proeminente dentre os mamíferos terrestres (Gutierrez & Marinho-Filho, 2017). Uma justificativa para esse viés amostral é justificada pelo fato de a campanha complementar não contemplar metodologias que propiciem os registros de espécies de pequenos mamíferos (Figura 83).

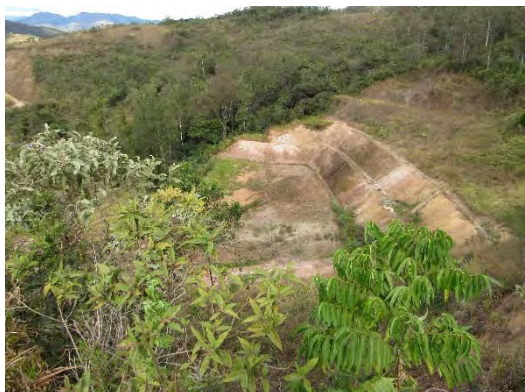
**Foto 52 Surgência na área do transecto H02-H02' e ao fundo, Mata de Galeria do transecto H01-H01'**

Com o objetivo de complementar os levantamentos realizados em 2015 e 2016 (GOLDER, 2016), foi realizada uma campanha única de amostragem de herpetofauna nos dias 07 e 08 de agosto de 2019, nos pontos apresentados na Figura 86 e nas Fotos 52 a 54. No Quadro 37 é apresentada a localização e a descrição dos pontos de amostragem.

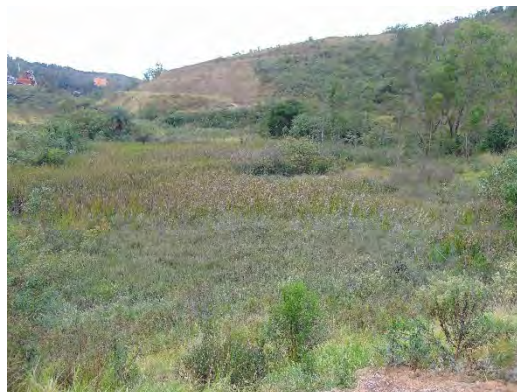
**Foto 53 Brejo do transecto H03-H03'**

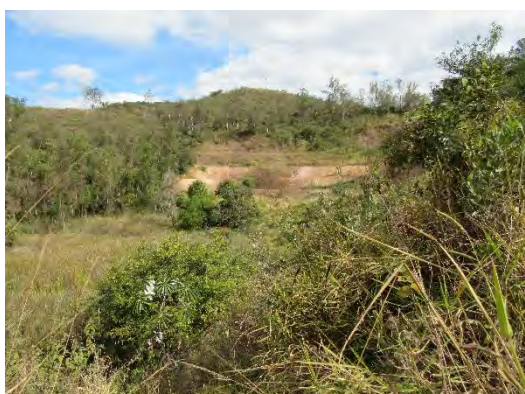
**Foto 54 Visão geral da região onde foram realizados os quatro transectos.**

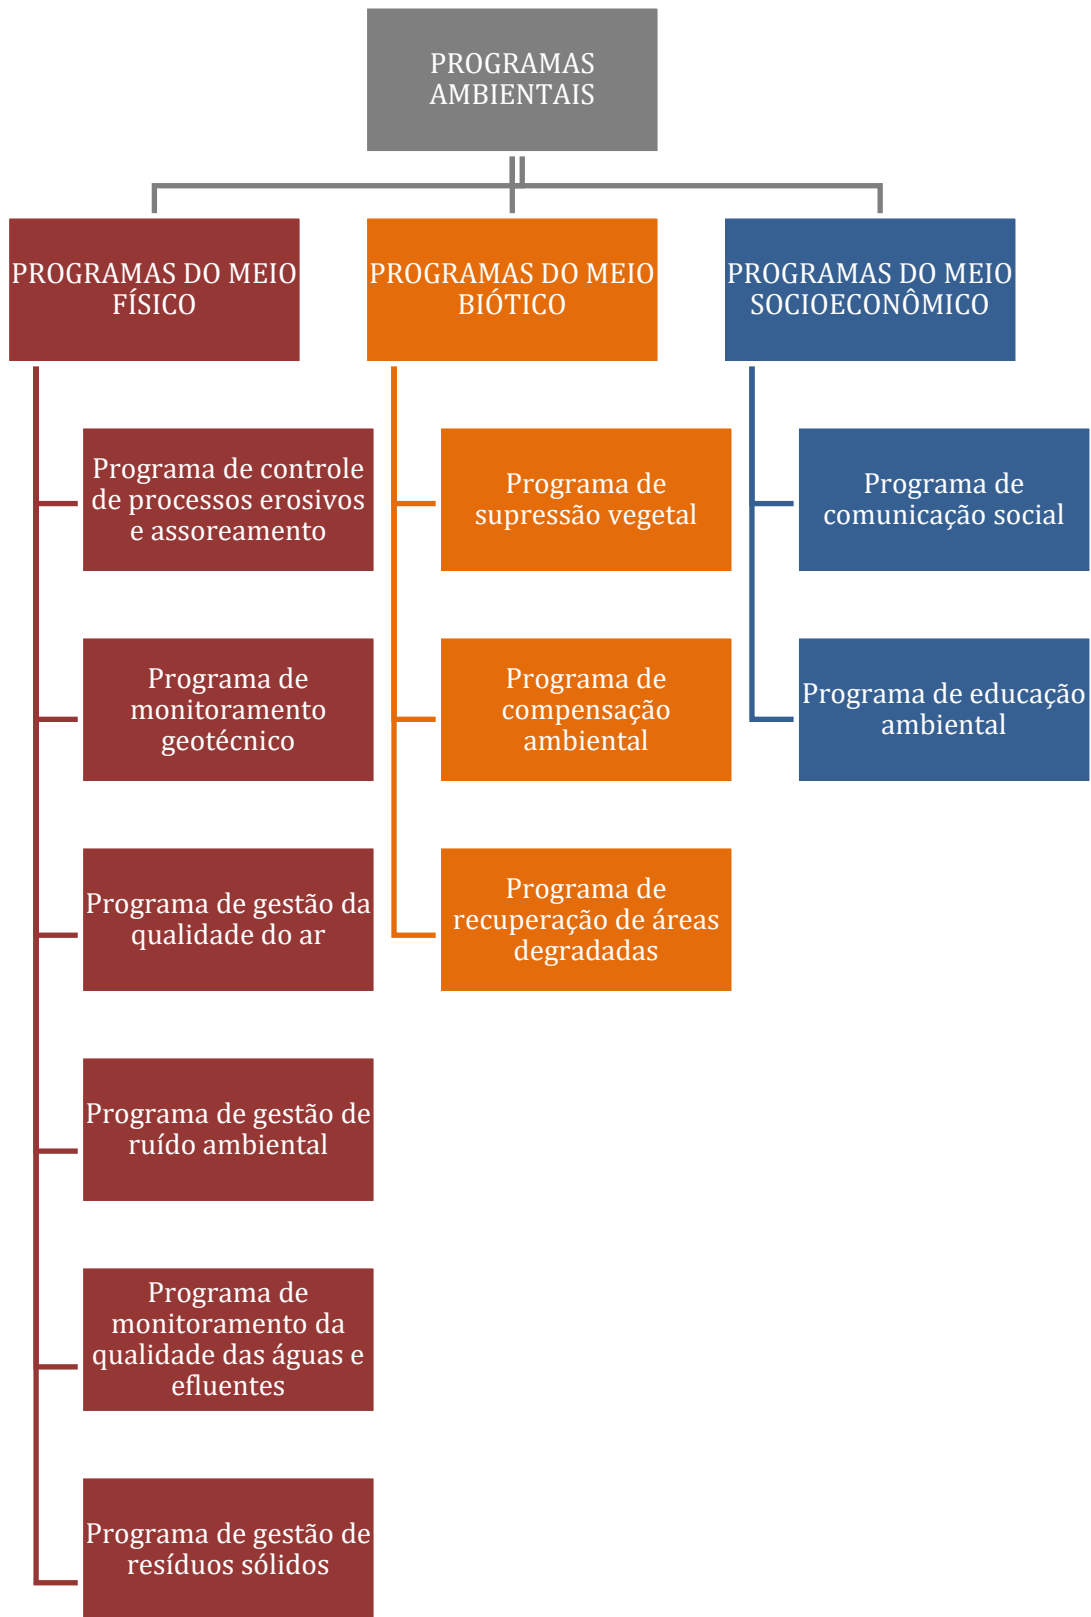
**Figura 87 Programas ambientais propostos para o Aterro de Resíduos Industriais H1 da AngloGold Ashanti – Planta do Queiroz/Nova Lima.**

Na Figura 87, é apresentada a representação esquemática dos programas ambientais propostos para o Aterro H1.

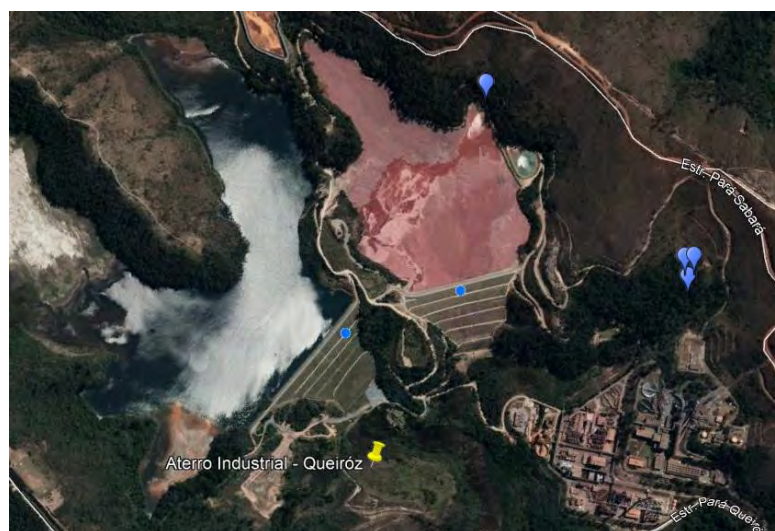
**Figura 2-1: Vista geral da área em estudo.**

A Planta Metalúrgica do Queiroz está localizada no município de Nova Lima/MG, próximo à divisa com o município de Raposos, a cerca de 25 km de Belo Horizonte. O principal acesso à planta, a partir de Belo Horizonte, se dá pela rodovia MG-030 até o trevo com a rodovia MG-437, seguindo nesta até a portaria principal da unidade. A planta situa-se às margens do córrego Mina d’Água (ou do Queiroz), tributário pela margem esquerda do rio das Velhas. A Figura 2-1 apresenta uma visão geral da área incluindo a planta de tratamento de minério e as estruturas anexas.

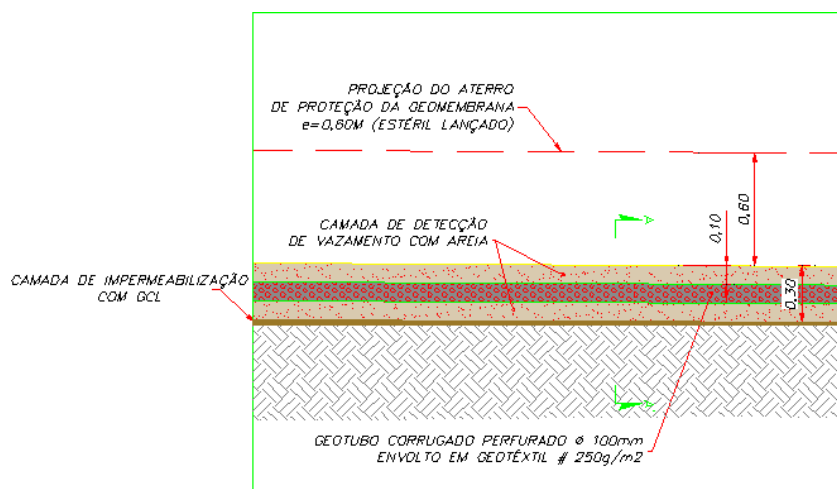
**Figura 9-12: Modelo adotado para o dimensionamento do sistema de detecção de vazamentos.**

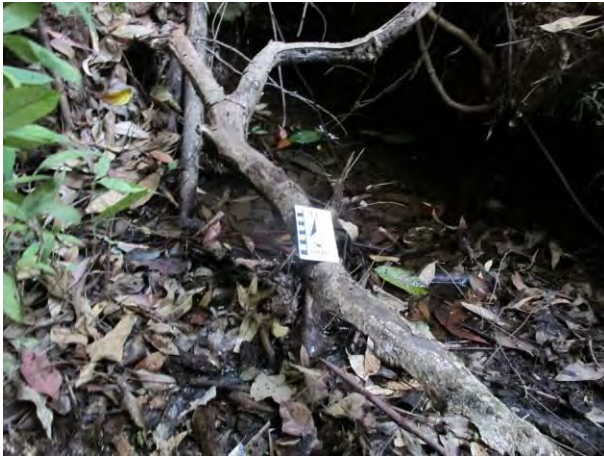
Figura 6 - Local de exfiltração da Nascente.

A Nascente ocorre em local empoçado (Figura 8), logo após um degrau de aproximadamente 50 cm, o qual apresenta grande quantidade de matéria orgânica sob a forma de serapilheira. A sua morfologia é em talvegue de direção NNE–SSO, escavado em meio a um relevo caracterizado por colinas médias, típico da paisagem sustentada pelos xistos do Grupo Nova Lima. O entorno imediato da Nascente, e seu respectivo curso d'água, é caracterizado pela presença de vegetação de porte arbóreo-arbustivo (Figura 7), possivelmente Floresta Estacional Semidecidual, em estágio inicial de regeneração.

Trata-se de uma Nascente natural perene, difusa, aflorante no ponto em que a superfície topográfica intercepta a superfície potenciométrica numa área de solo argiloso. Observa-se sinais que, durante o ano hidrológico, a área de afloramento altera sua posição topográfica.

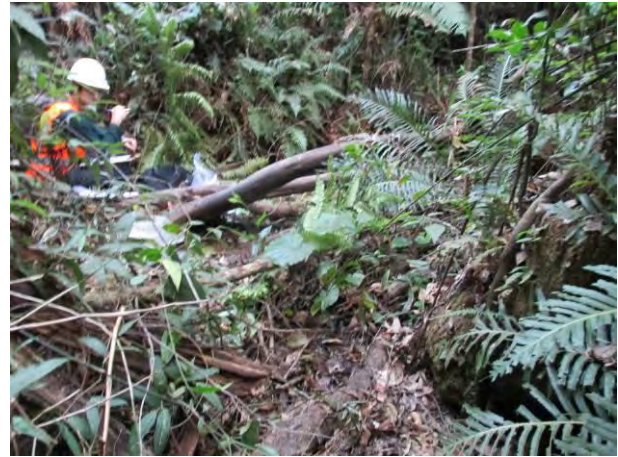
Figura 7 - Entorno da Nascente.

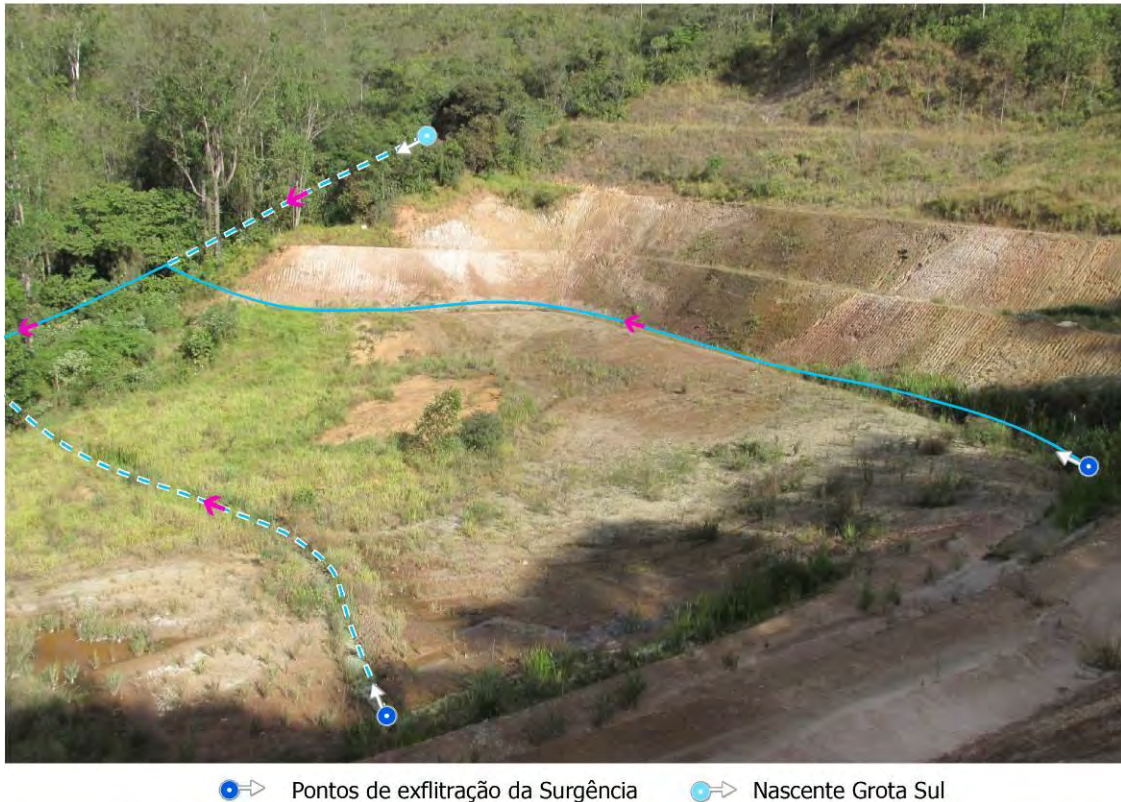
Figura 8 – Localização da Surgência (em seus dois pontos) e da Nascente Grota Sul.

Trata-se de um ponto de exfiltração múltipla que ocorre em dois locais distintos do talude da área de empréstimo, composto por material utilizado no alteamento da Barragem Rapaunha e na adequação hidráulica da Barragem Calcinados. A ocorrência múltipla acontece em vista da inserção de material, a fim de conferir conformação geométrica a área de corte. O fluxo resultante dos pontos de água é direcionado por dois caminhos distintos (Figura 8). No primeiro, com posição mais elevada na berma, a vazão mensurada resultou em 0,223 L/s (Figura 9). No percurso de cota mais baixa, ocorre múltiplos canais impossibilitando a mensuração da vazão (Figura 10). Os locais nos quais a água aflora são caracterizados pela presença de vegetação higrófitas (*Thypha domingensis*) e samambaias (*dryopteris sp.*; *pteridium sp.*).

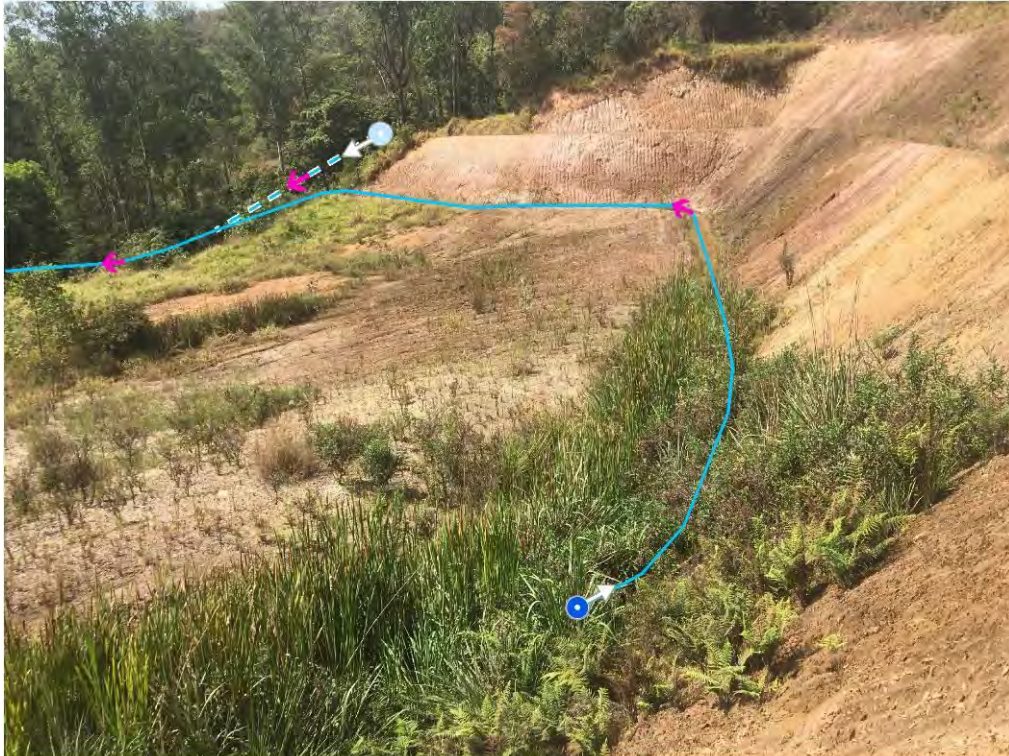
Pontos de exfiltração da Surgência

Figura 9 - Detalhe do ponto de surgência em cota superior na área de empréstimo.

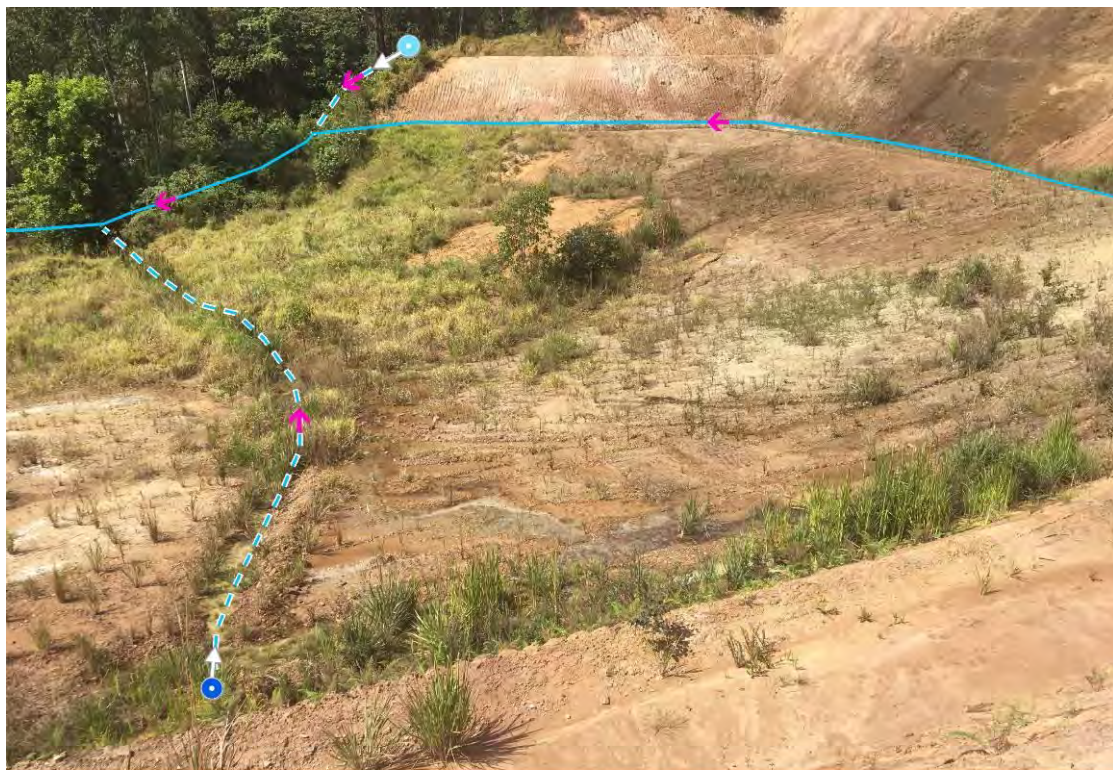
Ponto de exfiltração da Surgência
