**ENGENHARIA DE REGISTRO
GEOTECNIA
BARRAGEM COCURUTO - MANUAL DE MONITORAMENTO**

Nº AGA:
AA-314-TY-0580-267-MA-0002

Nº TELLUS:
TL24-0108-0041-GT-MA-0200

COMPLEXO DE QUEIROZ

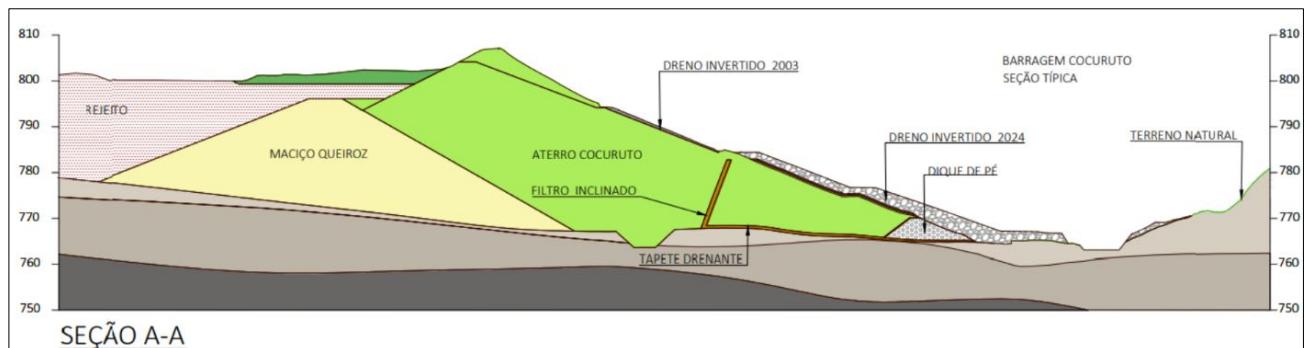
Figura 9.2 – Geometria Barragem Cocruto.

Conceitualmente a estrutura é composta por Maciço Queiroz, executado em 1979, Aterro Cocruto e Dique de Pé executado de forma complementar ao antigo Maciço Queiroz em 1995, conforme **Figura 9.2**.

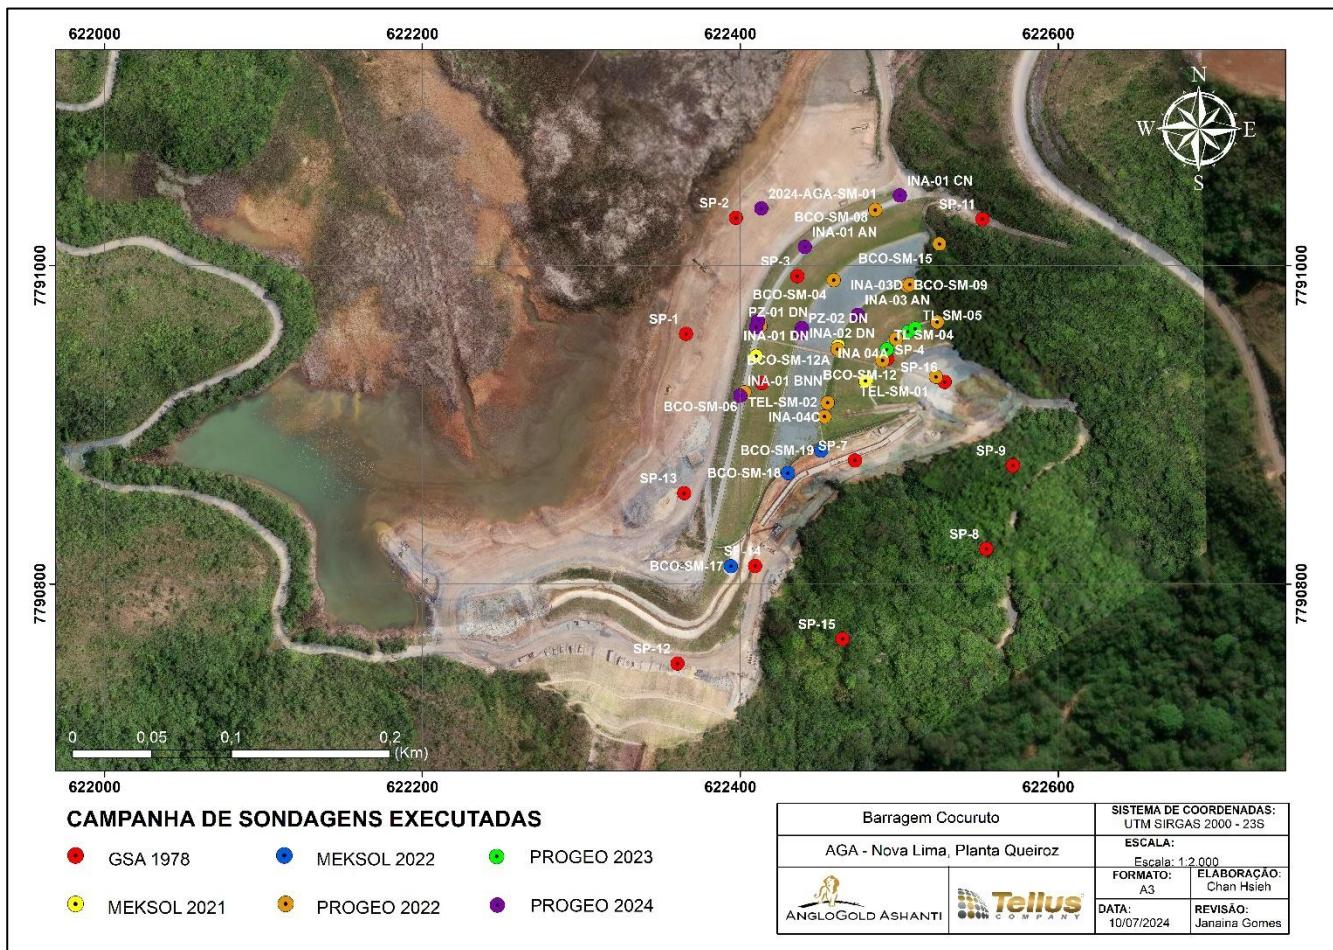
Figura 10.1 – Mapa de locação das sondagens divididas por campanha.

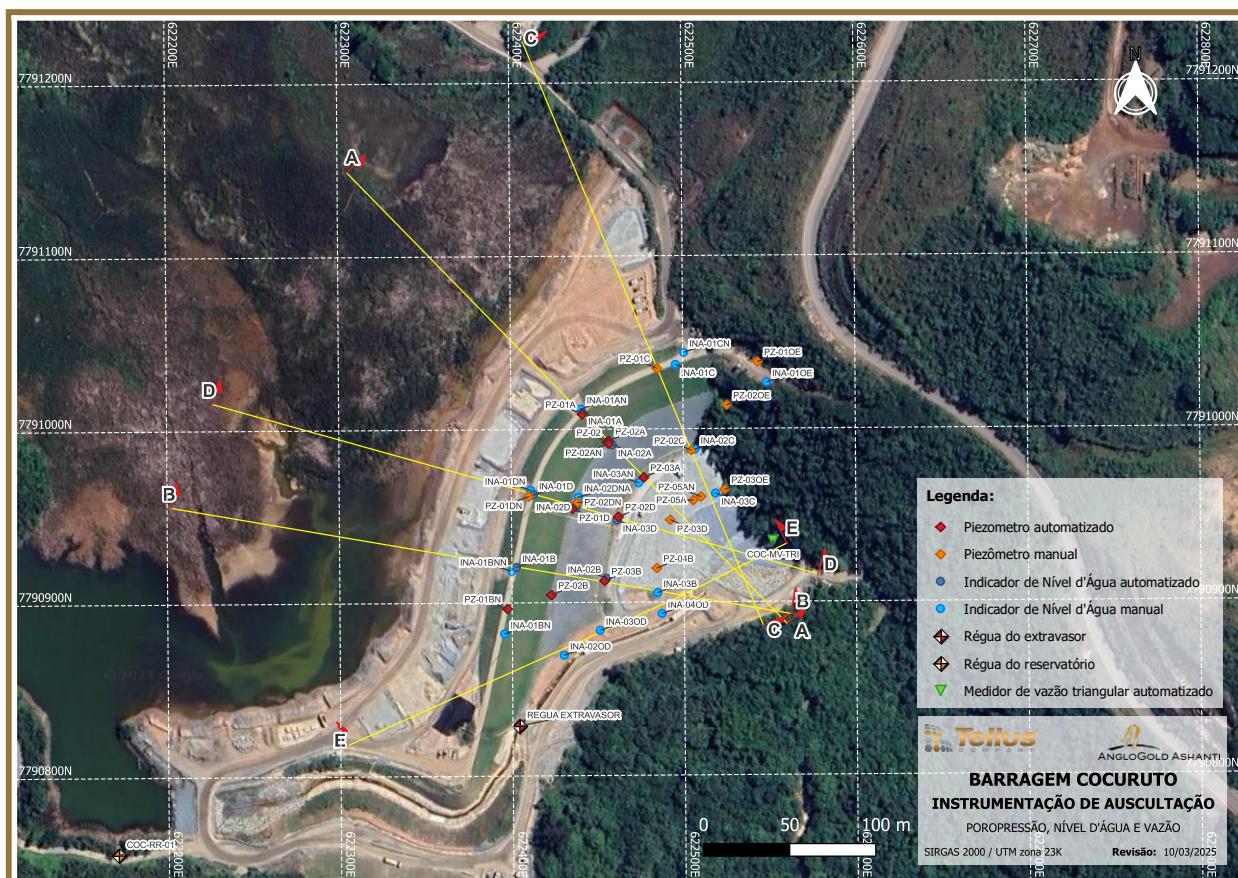
Figura 11.1 – Localização dos piezômetros, indicadores de nível d'água e medidores instalados na Barragem Cocruto.

A **Barragem Cocruto** dispõe de um total de 43 instrumentos para o monitoramento do fluxo de água no interior da estrutura, sendo 21 deles empregados no acompanhamento das cotas piezométricas (piezômetros - PZ) e os outros 22, no seguimento das cotas de nível d'água (indicadores de nível d'água - INA). Na **Figura 11.1** está representada a localização dos instrumentos e na **Tabela 11.5** são compiladas as informações cadastrais correspondentes.

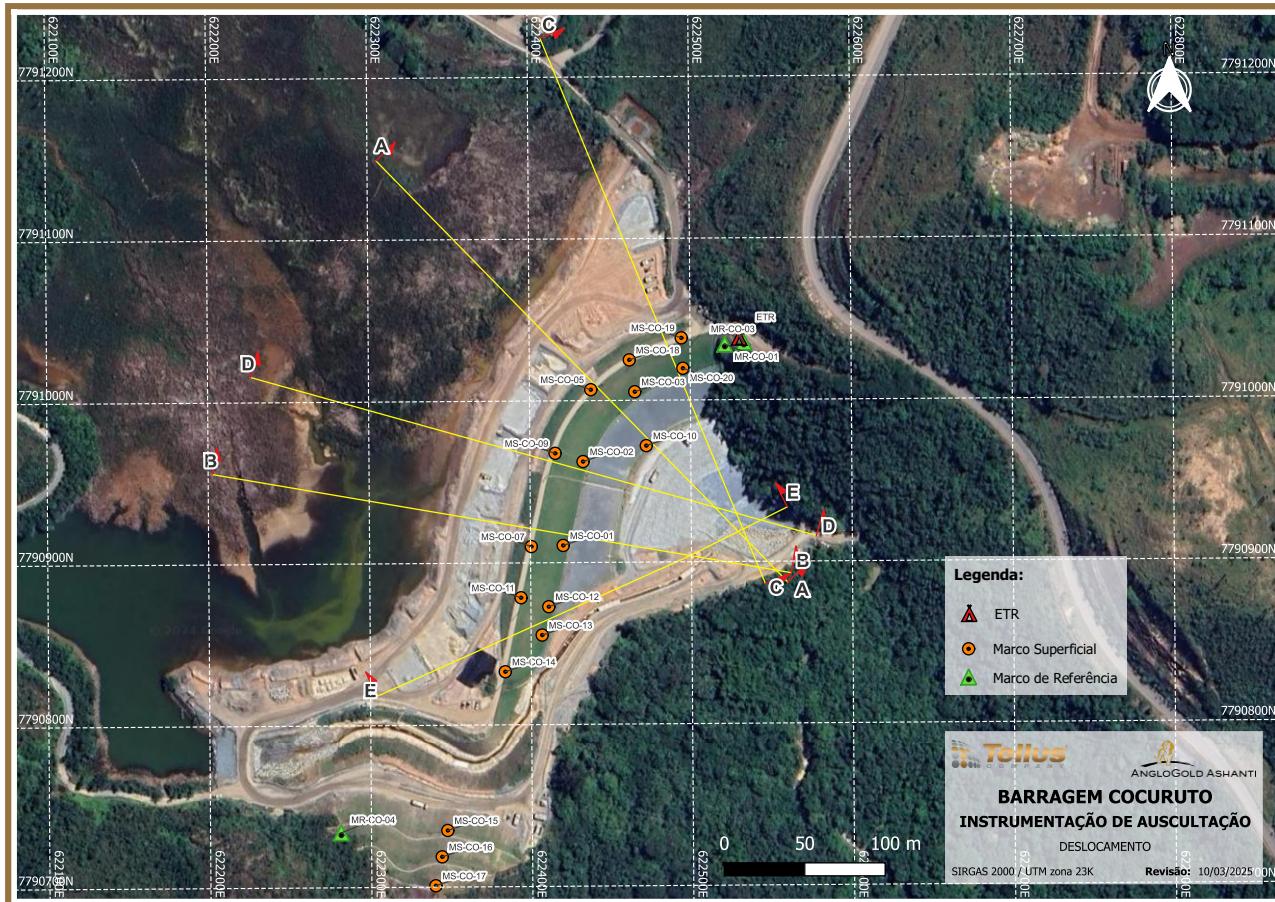
Figura 11.2 – Localização dos Marcos Superficiais, Marcos de Referência e ETR instalados na Barragem Cocruto.

- 14 marcos superficiais ativos no barramento;
- 03 marcos superficiais na ombreira direita;
- 01 ETR.

Na **Figura 11.2** são representados os instrumentos para controle de deslocamentos da estrutura.

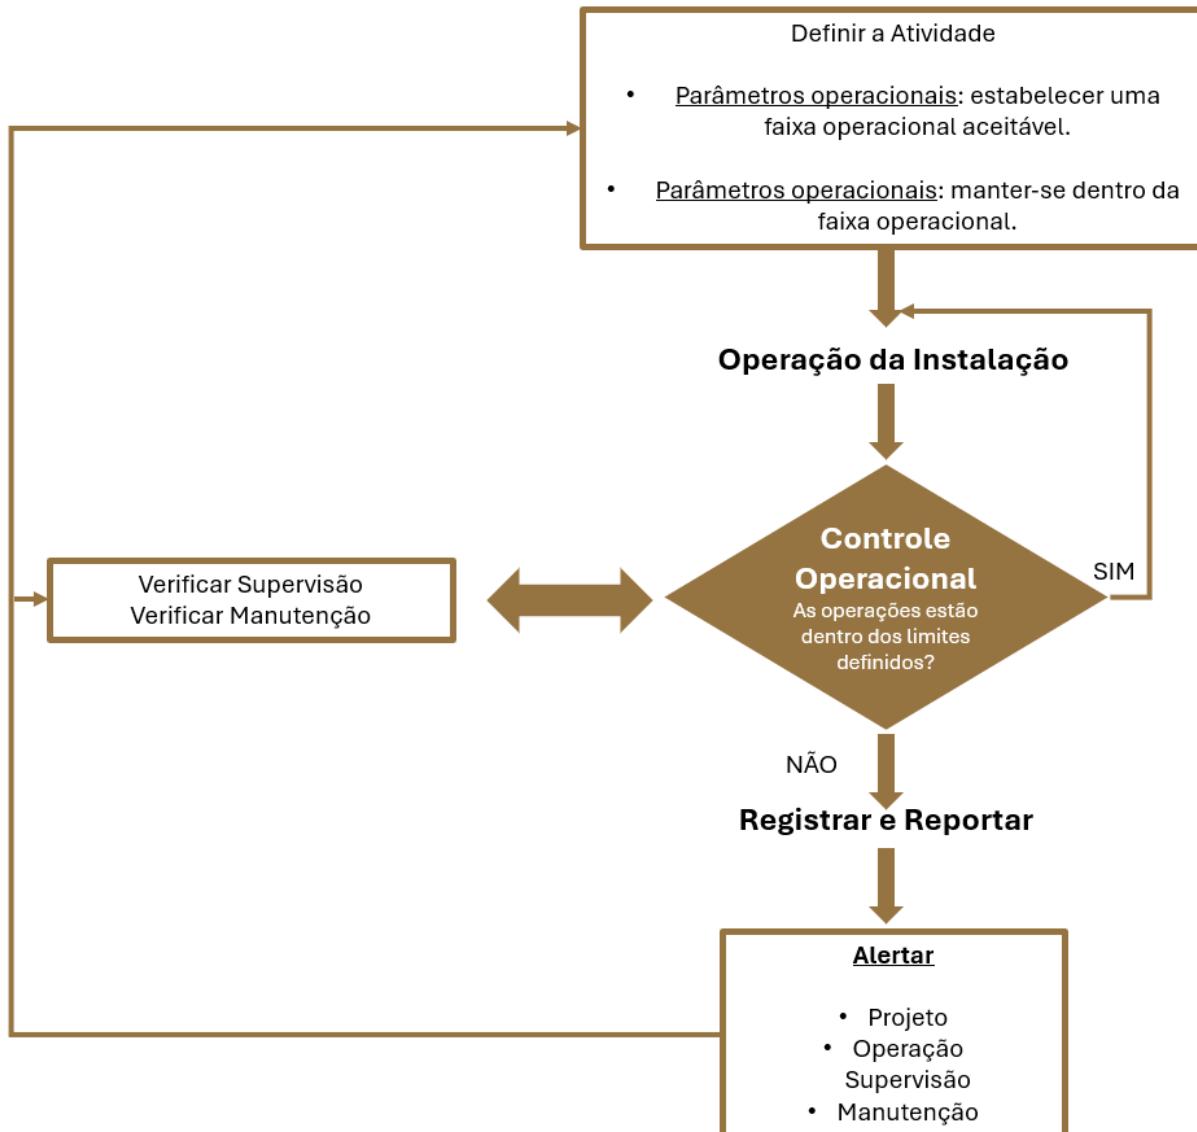
Figura 13.1 – Fluxograma de Operações (Fonte: Desenvolvendo um Manual de Operação, Manutenção e Supervisão para Instalações de Gestão de Rejeitos e Água, MAC).

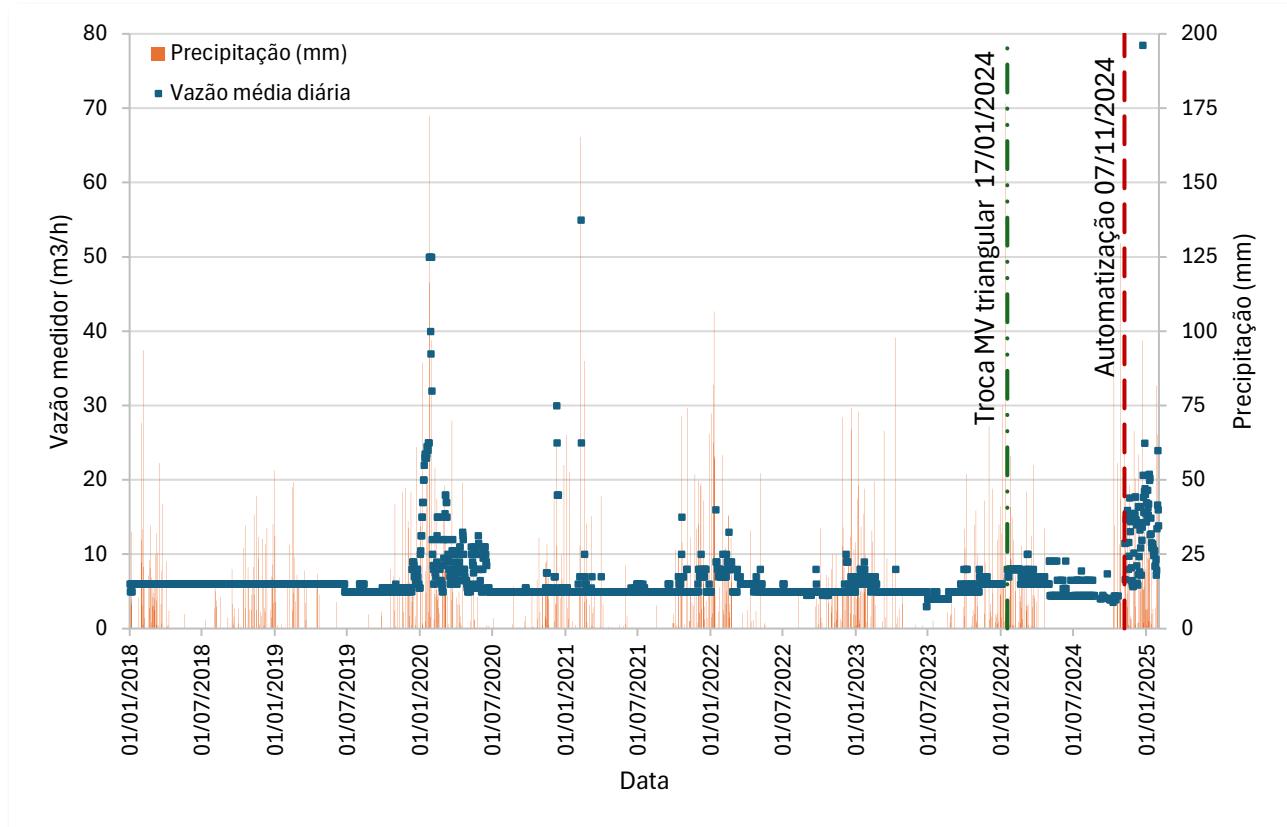
Figura 17.1 – Registro histórico de monitoramento da vazão da drenagem interna para a Barragem Cocuruto.

- Evidenciou-se uma oscilação nas leituras automatizadas do medidor de vazão a partir de novembro de 2024, fato que foi corroborado com a execução de leituras manuais do instrumento;
- A série temporal tende a apresentar um comportamento influenciado pelos períodos chuvosos (entre outubro e março) e de estiagem (entre abril e setembro), apresentando valores de vazão entre 3,6 e 78,5 m³/h e entre 3 e 13 m³/h, respectivamente;

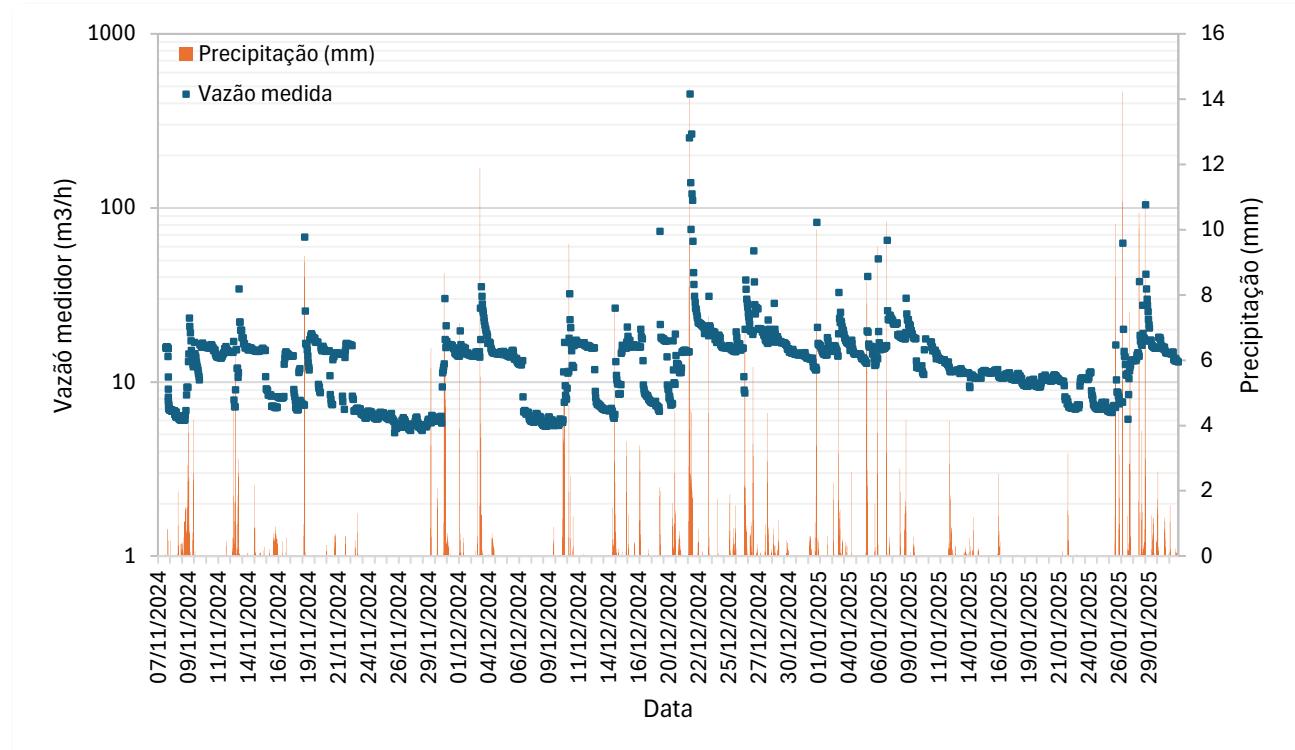
Figura 17.2 – Leituras o medidor de vazão de vertedor triangular a partir da data de automatização.

- Conforme mencionado no relatório mensal de janeiro de 2025 (AA-314-TY-0580-267-RT-0029), o projeto das obras de adequação da **Barragem Cocuruto** não contempla medidas para evitar as contribuições pluviométricas provenientes do barramento e da ombreira esquerda para o medidor de vazão. A automatização do instrumento a partir da data 07/11/2024 permitiu constatar a dependência direta das leituras em relação às precipitações acontecidas na área de implantação da estrutura (**Figura 17.2**);

Cabe ressaltar que várias análises estatísticas foram realizadas com o intuito de quantificar o efeito da precipitação nas leituras automatizadas registradas pelo medidor de vazão, não obstante não foi possível estabelecer tendências ou relações claras entre estas quantidades.

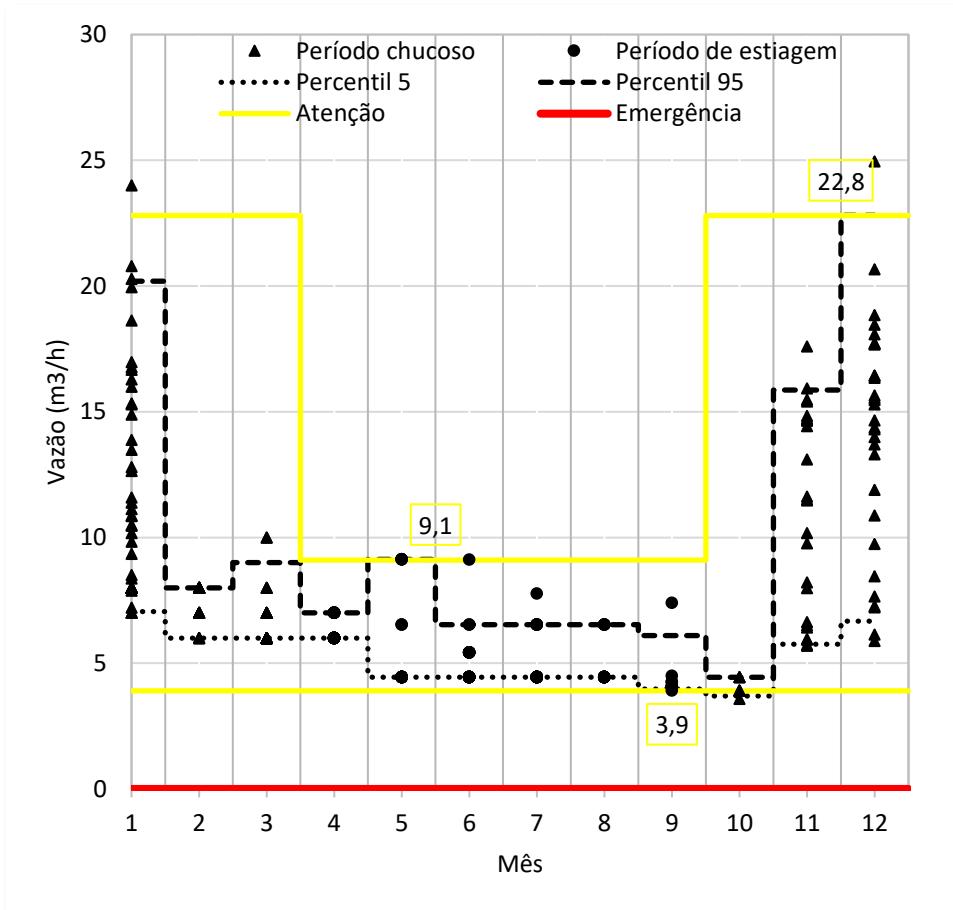
Figura 17.3 – Análise dos dados de vazão média diária para definição dos níveis de controle do medidor de vazão por vertedor triangular.

A **Figura 17.3** mostra os resultados da metodologia aplicada aos dados considerados, ressaltando-se os valores obtidos para definição dos níveis de controle. Já na **Tabela 17.5** foram compilados os valores específicos dos níveis de controle a serem empregador durante as avaliações realizadas nos períodos de estiagem e chuvosos.

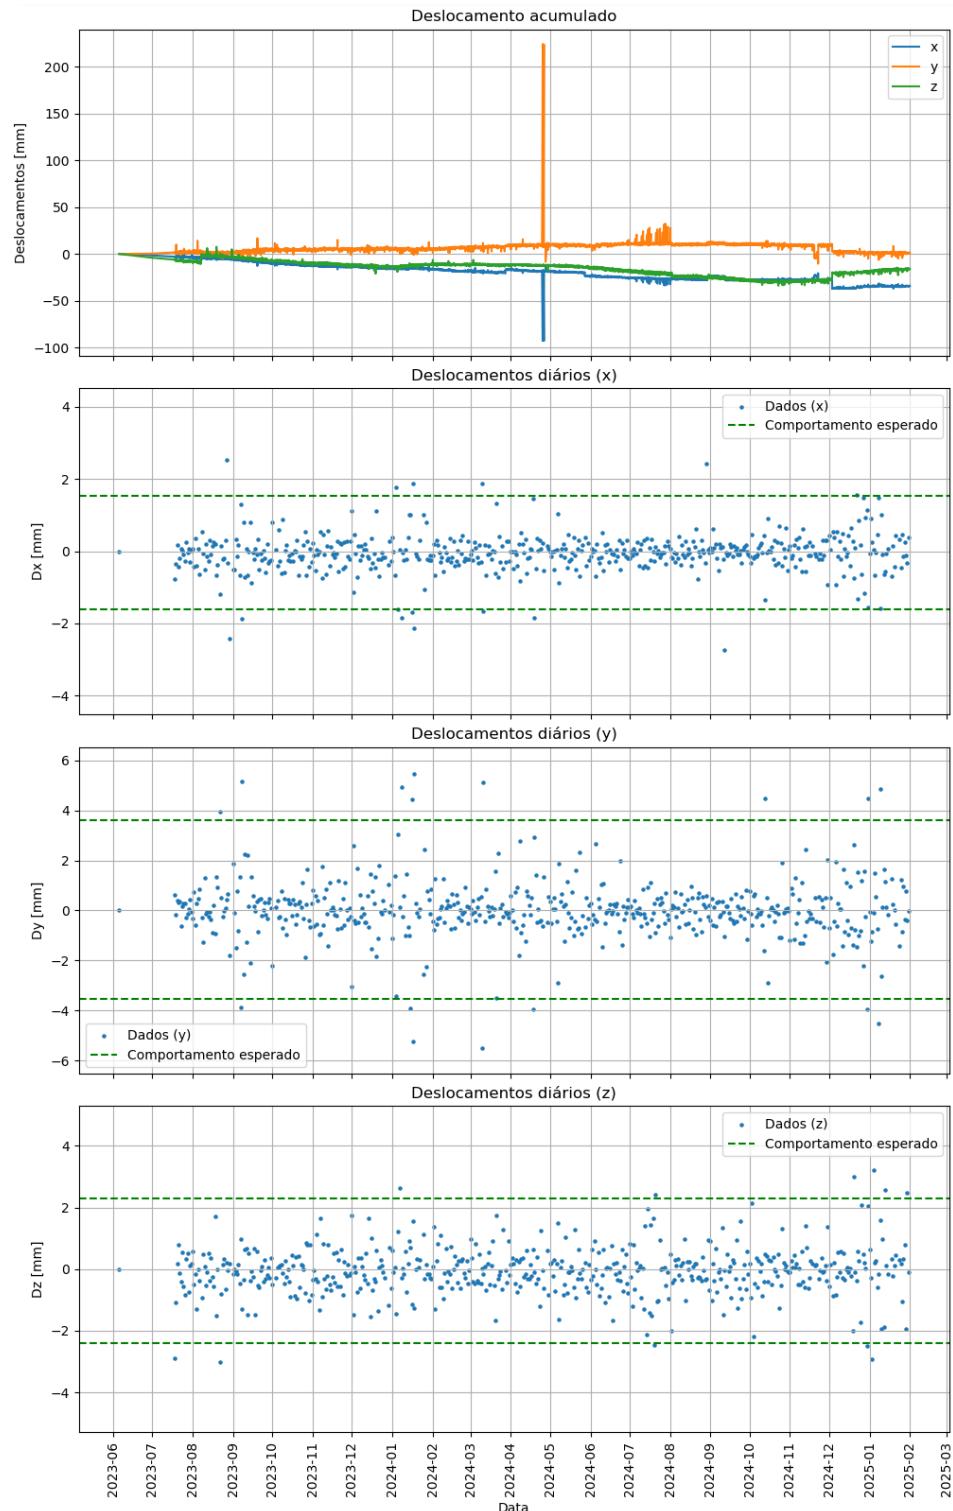
Figura 17.4 – Deslocamentos totais e deslocamentos diárias acumulados para o instrumento MS-CO-05 – Barragem Cocuruto; x, y e z são as direções Leste, Norte e Vertical, respectivamente.

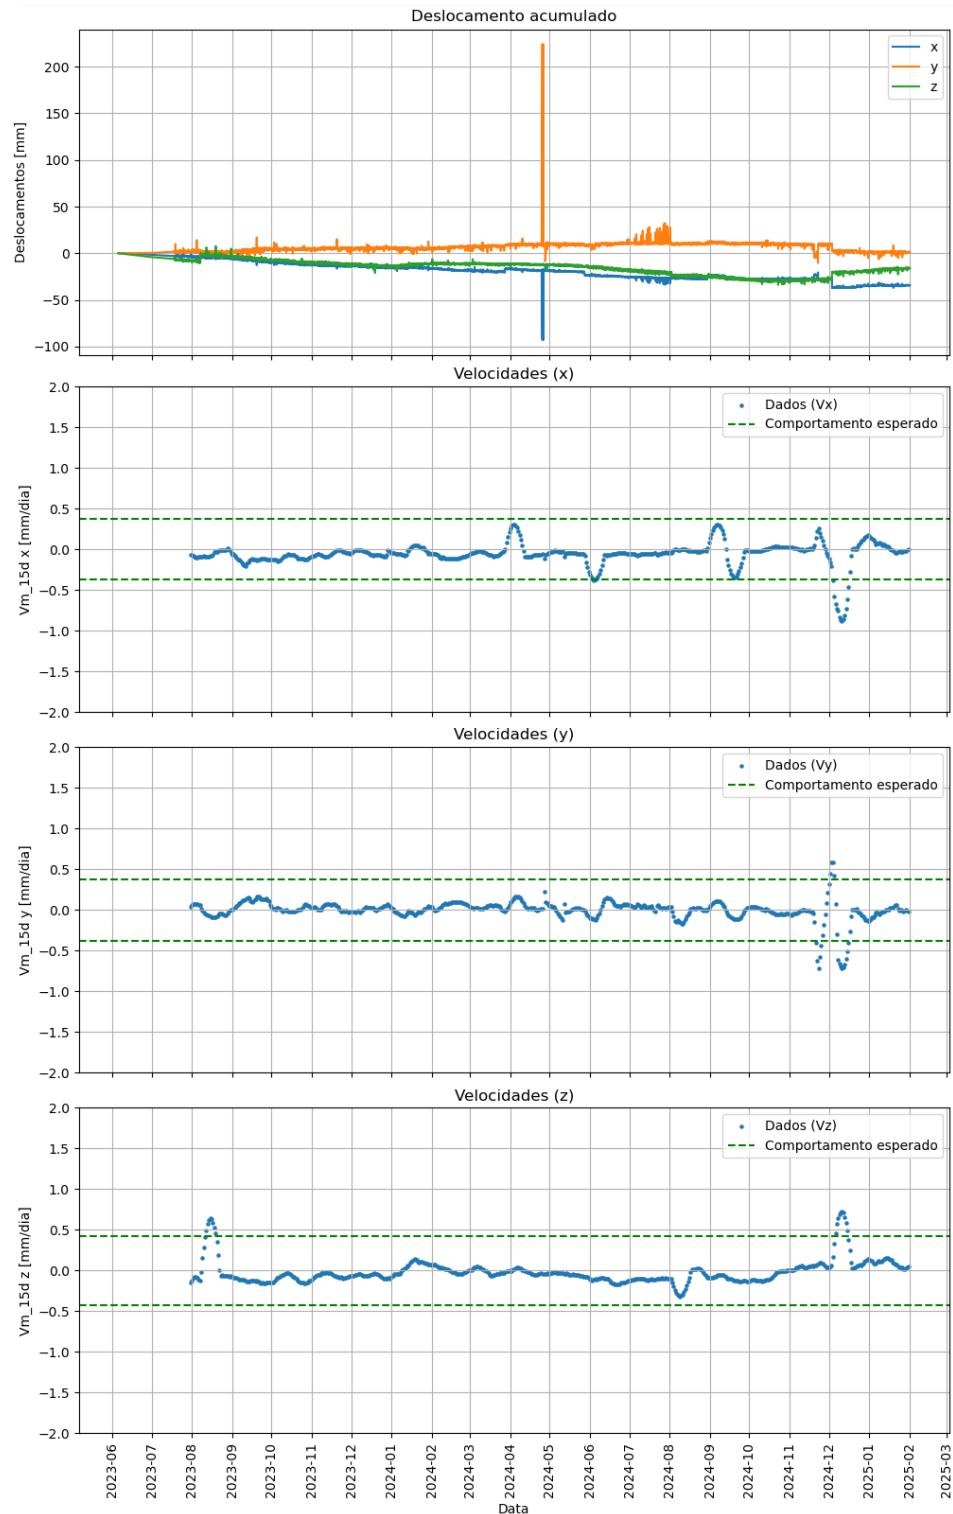
Figura 17.5 – Deslocamentos totais e velocidades de deslocamentos médio Vm_{d15} para o instrumento MS-CO-05 – Barragem Cocruto; x, y e z são as direções Leste, Norte e Vertical, respectivamente.
