RELATÓRIO DE CARACTERIZAÇÃO DA GALERIA DE
MINERAÇÃO CBB-0004
MINA CUIABÁ – SABARÁ/MG
Processo SLA nº 2024.10.04.003.0001336

Relatório de Caracterização da Galeria de Mineração
Intervenção Emergencial – Estação Remota com Sirenes
e Incêndio Florestal – SLA nº 2024.10.04.003.0001336
Mina Cuiabá – Sabará/MG
Anglogold Ashanti Córrego do Sítio Mineração S.A.

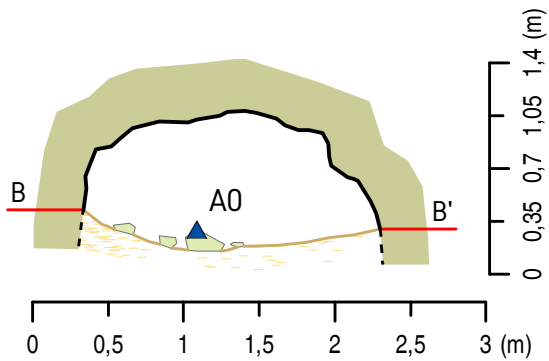
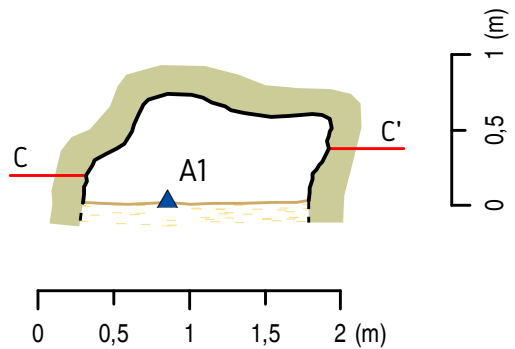
MAPA DA GALERIA CBB-0004

- Indícios antrópicos:
- 1- Marcas de ferramenta no interior da galeria
 - 2- Escavações verticais na região externa
 - 3- Corredor formado pela retirada de material do maciço alinhado com a galeria
- bases topográficas
- contornos internos da galeria
- contornos da entrada
- contornos externos do maciço rochoso
- indicações das seções
- desníveis
- contornos do piso sedimentar
- projeção da linha d'água
- contatos geológicos
- aproximado
- sedimento clástico
- seixos, blocos, calhaus e matacões de xisto
- calhau de quartzo
- argila, silte e areia
- litologia
- xisto
- altura do espeleólogo: 1,00 m
