# MANUAL DE MONITORAMENTO BARRAGEM CALCINADOS

<b>Tellus</b> COMPANY	<b>MANUAL DE MONITORAMENTO</b>	
<b>BARRAGEM CALCINADOS</b> <b>ENGENHARIA DETALHADA</b> <b>GEOTECNIA</b> <b>MANUAL DE MONITORAMENTO</b>		<b>Nº AGA</b> AA-229-TY-0580-267-MA-0001	<b>Revisão: 3</b>
		<b>Nº TELLUS</b> TL24-0108-0107-GT-MA-0001	<b>Folha</b> 2/87

## COMPLEXO QUEIROZ

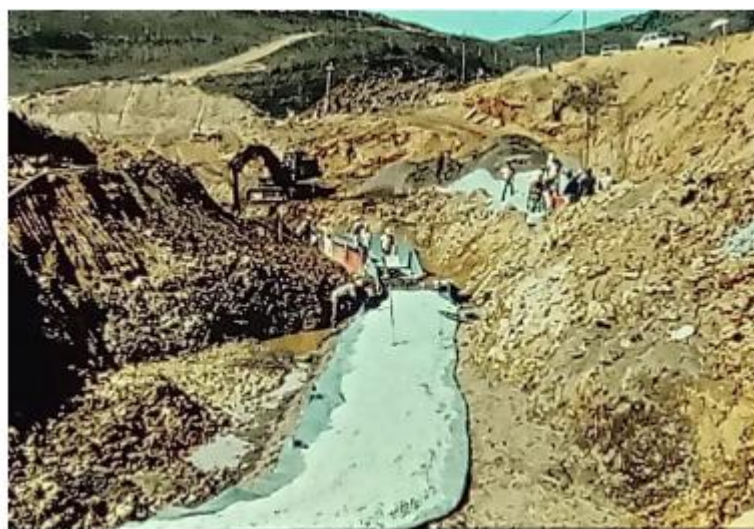
O sistema de drenagem interna da barragem é composto apenas por drenos de fundo em várias seções típicas, funcionando como *finger drains*, coletando as vazões das ombreiras para a seção central. Em situação de operação normal, o nível de água no reservatório é operado por sistema de bombeamento para recirculação deste para a planta de beneficiamento do minério, utilizando-se o sistema extravasor de emergência apenas em casos de eventos extremos de precipitação.

Figura 6.3 - Construção do sistema de dreno de fundo (Elcio Barbosa) (AGA, 2024).

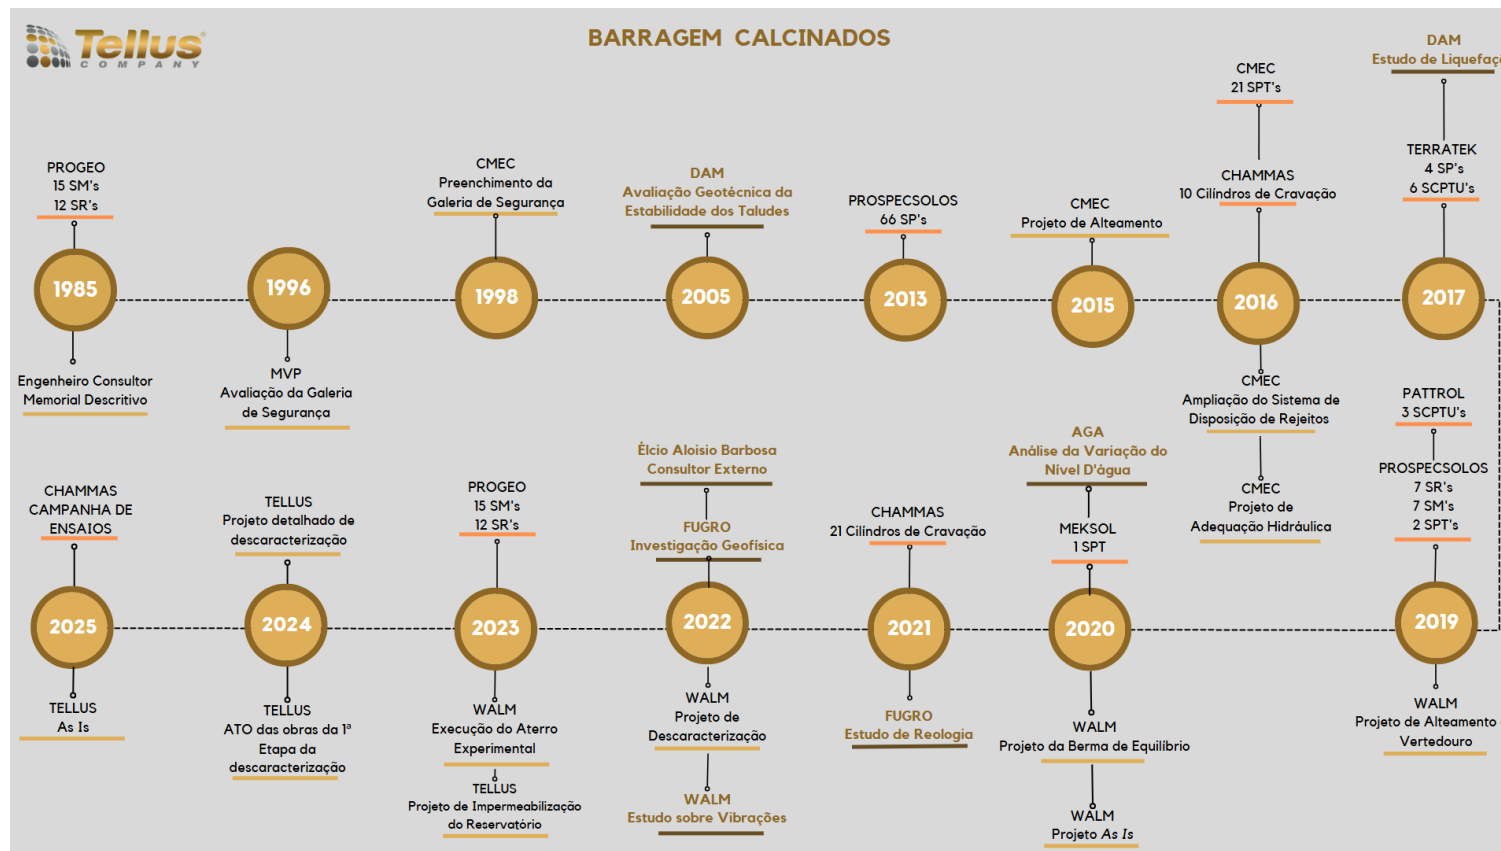
Figura 6.4 - Linha do tempo dos projetos, estudos e campanhas de sondagens da estrutura.

Destaca-se que o detalhamento histórico dos projetos e estudos foi apresentado no Relatório do Histórico da Estrutura (AA-314-TY-0580-206-RT-0101), emitido em junho de 2023. Ressalta-se que, após emissão do referido documento, foram realizadas novas campanhas de investigação a fim de complementar o conhecimento sobre a estrutura. A cronologia dos estudos e/ou projetos desenvolvidos para a estrutura é apresentada na **Figura 6.4**.

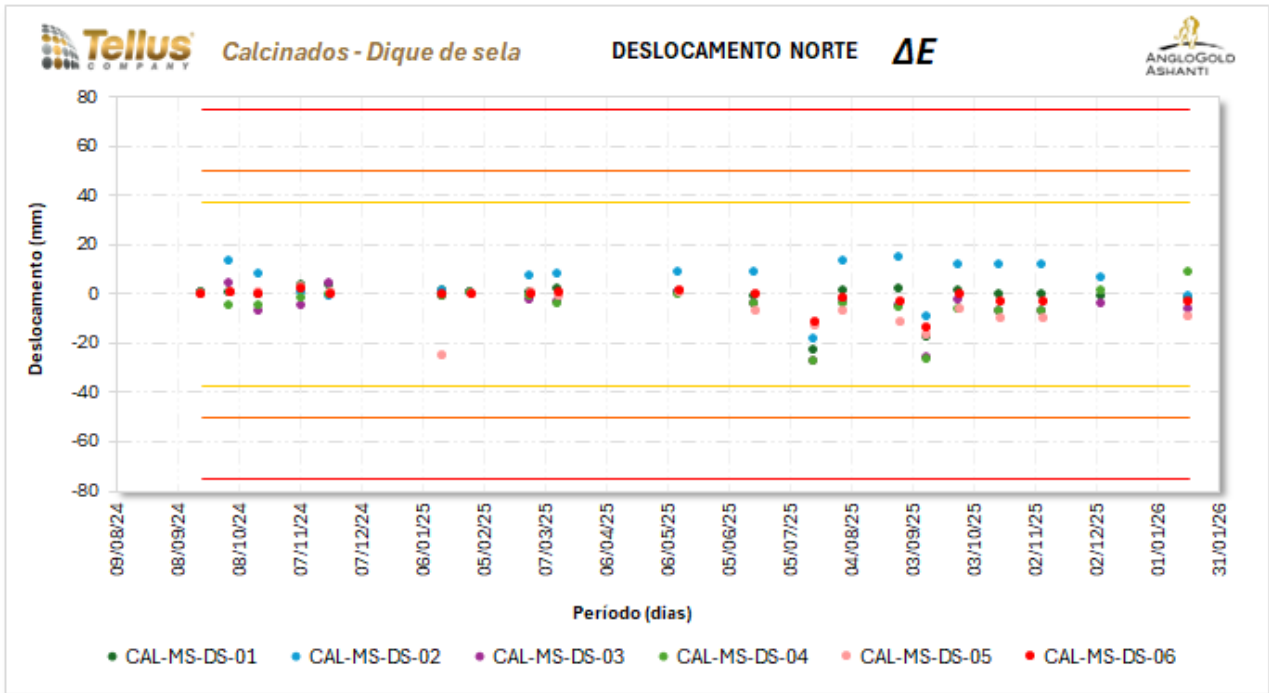
**Figura 10.8 - Dique de Sela - Medição dos deslocamentos - Leste**

O monitoramento dos deslocamentos do Dique de Sela é realizado através de 06 marcos superficiais no corpo do barramento (CAL-MS-DS-01 a 06). A Figura 10.7 à Figura 10.9 ilustram as leituras dos medidores.
