**ESTUDO DE RUPTURA HIPOTÉTICA COMPLEXO DE BARRAGEM DE RIO DE PEIXE BARRAGEM LAGOA GRANDE - RUPTURA GALGAMENTO ENVOLTÓRIA MÁXIMA DE INUNDAÇÃO E ZAS - FOLHA 3/4**

DESENHO Nº: AA-145-WA-0980-292-DS-003

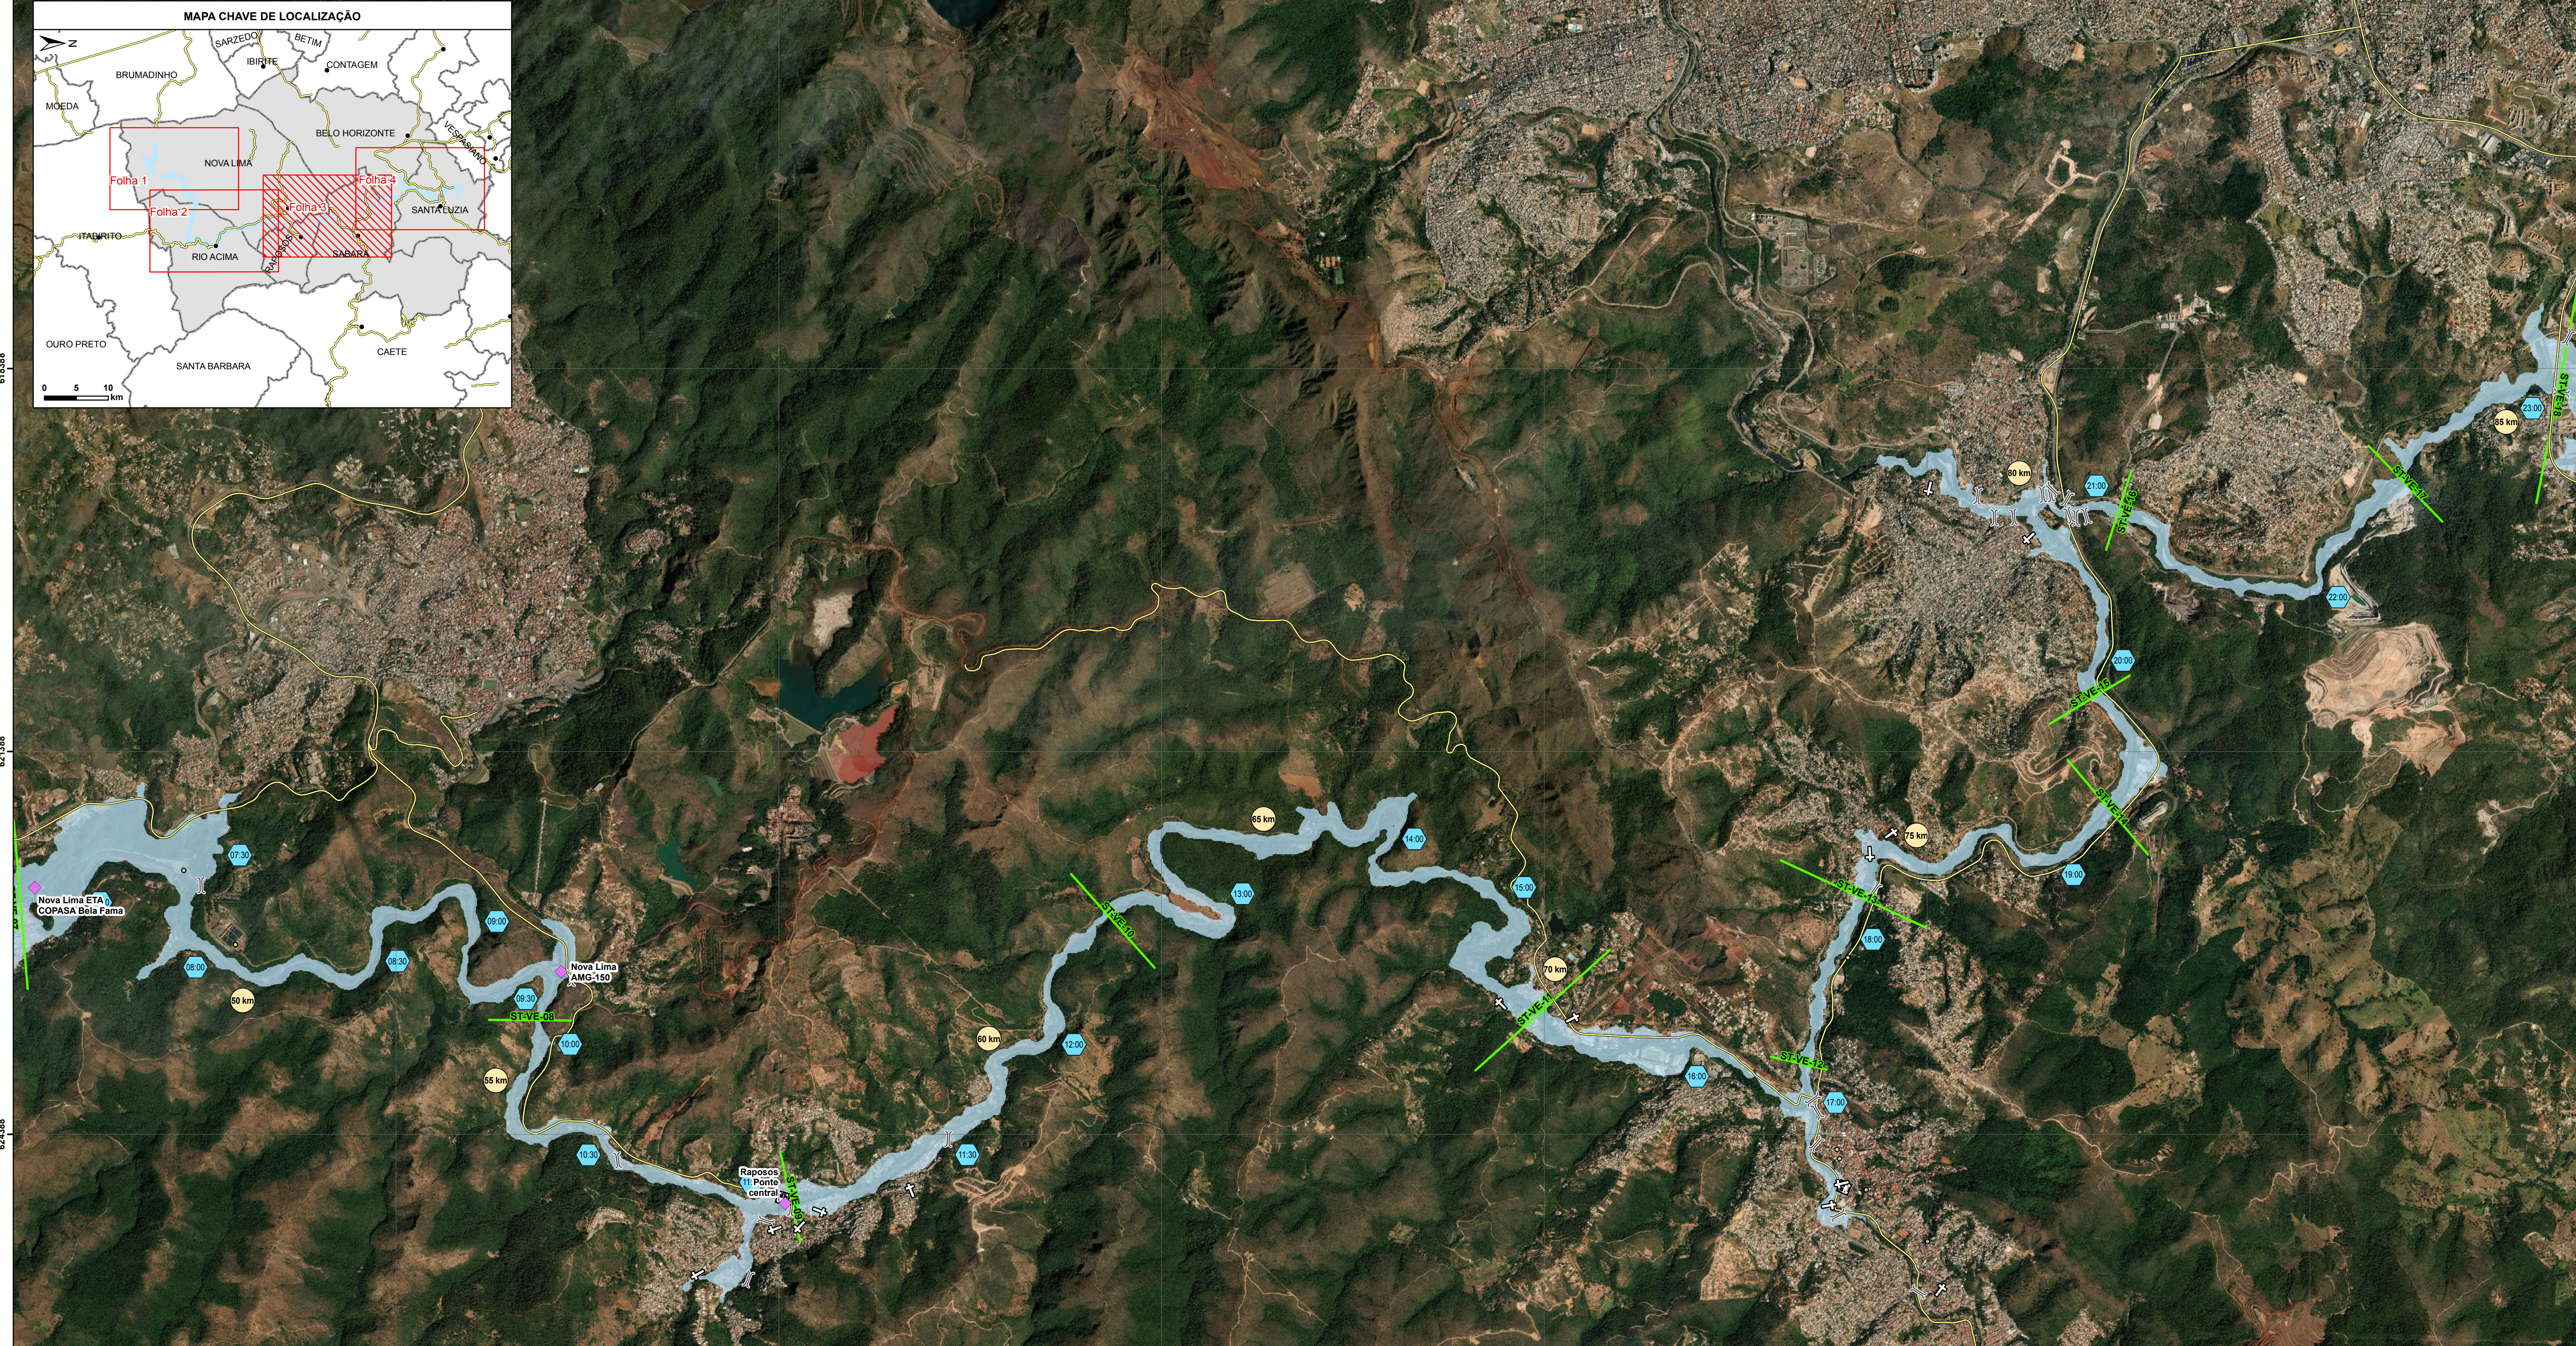
Seção	Distância da Barragem (km)	Profundidade Máxima da Inundação (m)	Nível d'água máximo (m)	Tempo de Chegada da Inundação (h)	Tempo para o Pico do Hidrograma (h)	Velocidade Máxima (m/s)	Risco Hidrodinâmico (m <sup>2</sup> /s)	Descrição de Referência da Seção
ST-VE-07	48.4	6.7	728.8	06:53:03	07:46:00	2.4	16.2	Captação Bela Fama (COPASA)
ST-VE-08	54.1	3.5	722.4	09:59:03	12:38:00	3.8	13.2	Confluência Córrego Mina d'Água
ST-VE-09	57.1	5.7	713.6	11:07:02	14:04:00	1.7	9.4	Ponte Megalhas Preto - Raposos
ST-VE-10	61.1	3.4	709.0	12:28:02	16:11:00	3.4	11.4	Confluência Ribeirão Brumado
ST-VE-11	69.1	7.5	698.3	15:35:03	19:37:00	0.9	7.1	Confluência Córrego Paciência - Sabará
ST-VE-12	72.1	4.5	693.6	17:25:02	21:23:00	1.4	6.5	Ponte Sautenha Mirinho - Sabará
ST-VE-13	73.1	5.1	690.4	18:06:03	21:41:00	1.3	6.6	Rua Dom Pedro II - Sabará
ST-VE-14	76.1	7.8	688.6	19:13:02	22:52:00	0.7	5.7	Montante da Confluência Ribeirão Barbosa

ST-VE-15	77.1	7.6	688.5	19:47:02	23:47:00	2.1	16.2	Montante do bairro Itacolom - Sabará
ST-VE-16	80.1	4.5	686.3	21:07:02	25:05:00	1.1	4.8	Jusante da Confluência do Ribeirão Arruadas
ST-VE-17	83.1	3.7	682.7	22:33:02	25:44:00	1.7	6.2	Jusante do bairro Nossa Senhora de Fátima - Sabará
