Plano de ação de Emergência - PAE

BARRAGEM MIGUELÃO

AngloGold Ashanti (ANEEL 7242)

**Agente Fiscalizador: Agência Nacional de Energia Elétrica - ANEEL
Documento nº: PN-0920, revisão 5
Nova Lima, Minas Gerais
Dezembro de 2023**

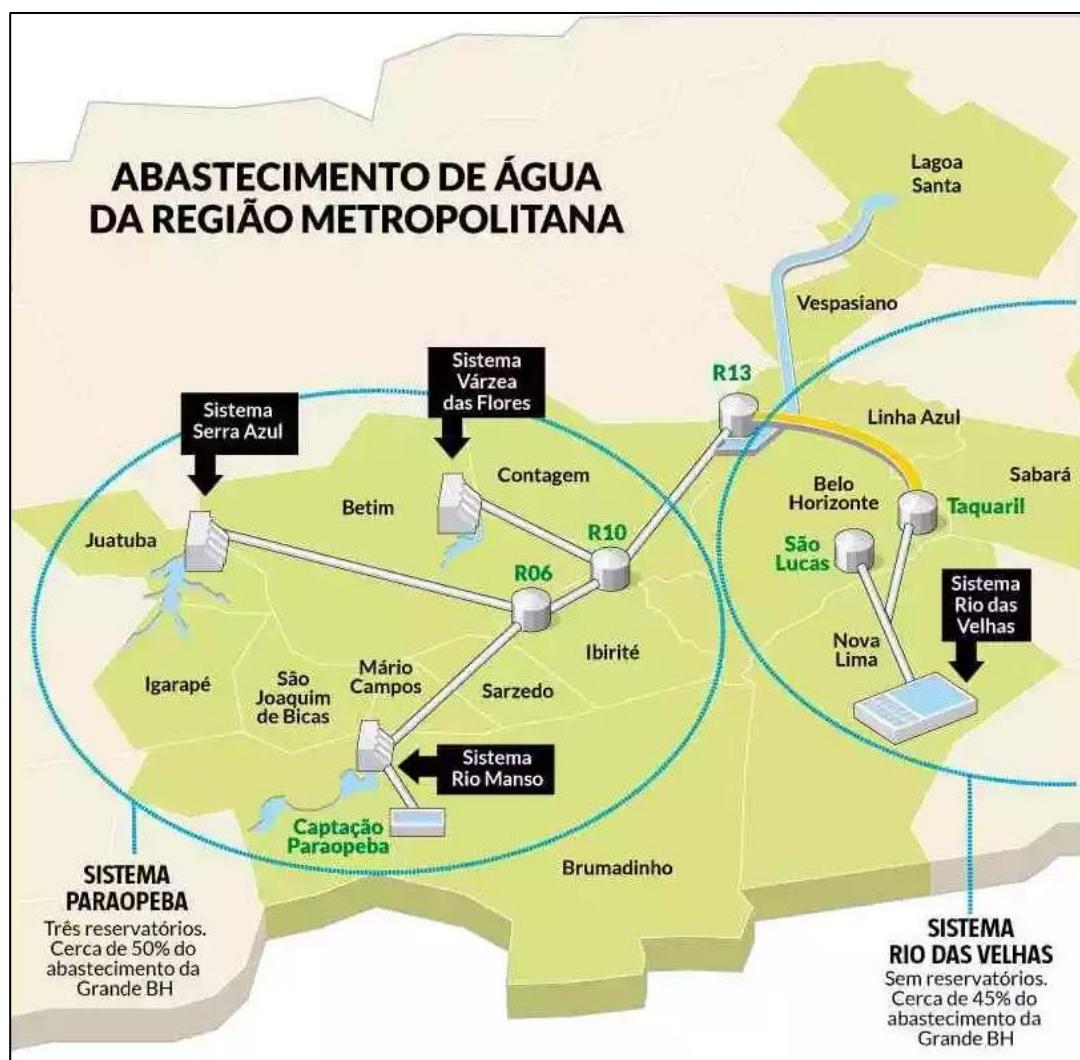
Figura 6: Sistema Integrado – Região Metropolitana de Belo Horizonte

Partindo da premissa que o sistema de abastecimento de água da COPASA na região metropolitana é integrado, foi estimado o número de pessoas que seriam afetadas com a falta dos 8.771 L/s que deixariam de ser captados pelo sistema Rio das Velhas em um potencial rompimento da barragem Miguelão.

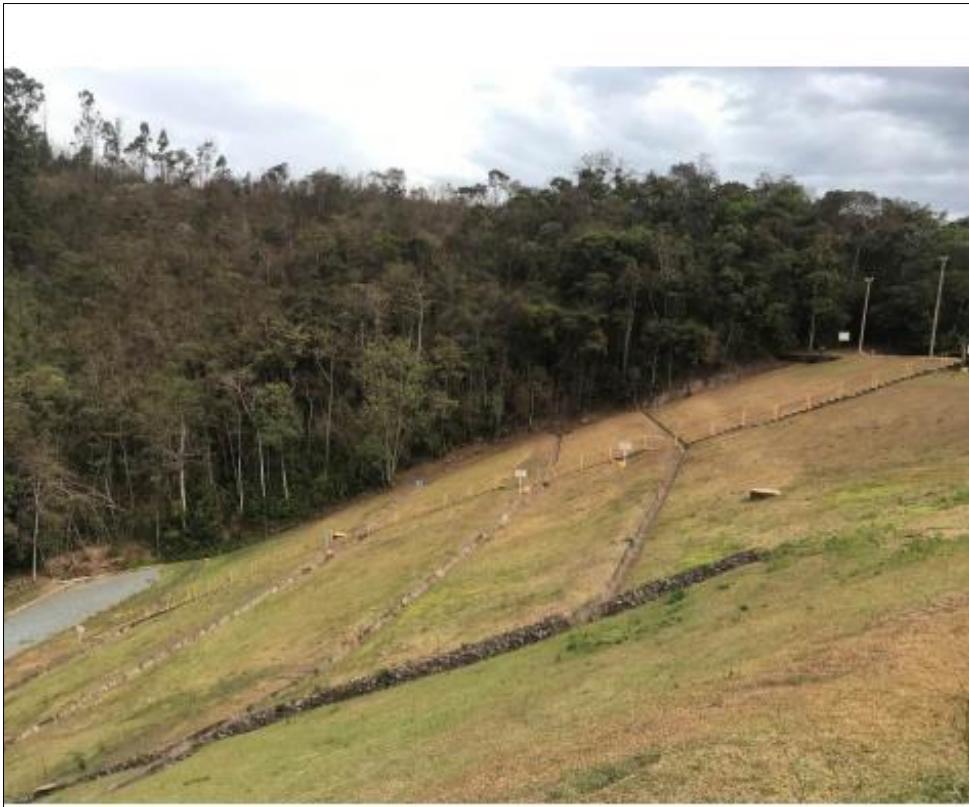
Figura 11: Vista parcial do talude de jusante da barragem. Notar instrumentação existente.

- Drenos sub-horizontais implantados na ombreira esquerda;
- Onze Piezômetros em operação (PZ-01 a PZ-11) instalados ao longo da seção da barragem. Os Piezômetros são instalações utilizadas para medir a elevação piezométrica, ou seja, da água de infiltração no interior da barragem ou ombreiras, de acordo com sua localização;

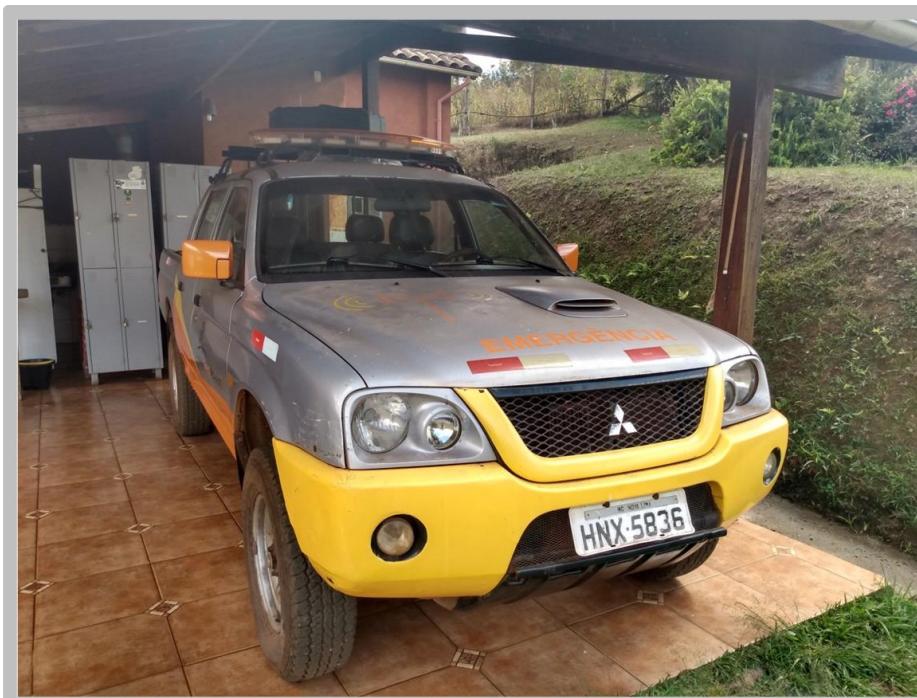
Figura 13: Veículo Leve com sistema de sirene móvel

Para atendimento à área contígua à ZAS, a jusante da vila E, é mantida na oficina D-shop´s uma sirene móvel. No local há operadores disponíveis 24 horas por dia treinados para o uso do veículo e do sistema de alerta. Abaixo, a rota de deslocamento da sirene móvel.

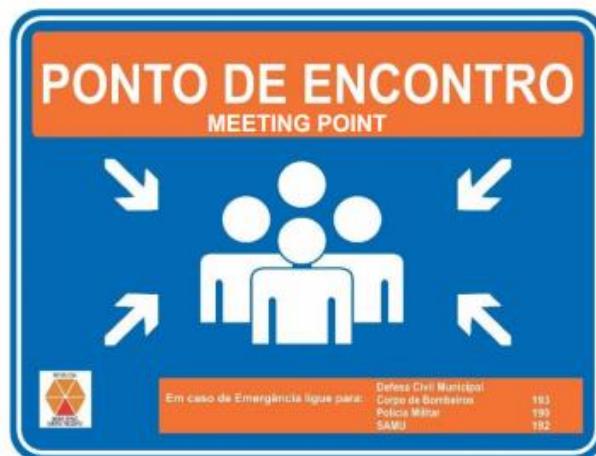
Dimensão: 100 cm x 75 cm

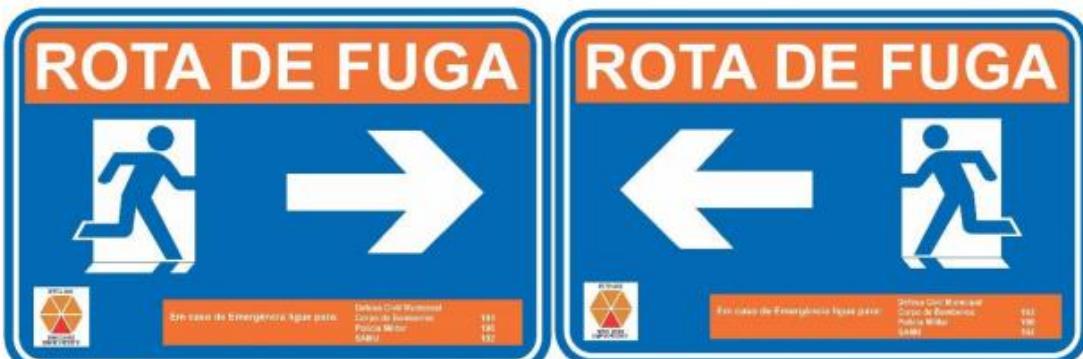
Sentido de deslocamento: para direita

Sentido de deslocamento: para esquerda

Dimensão: 75 cm x 50 cm

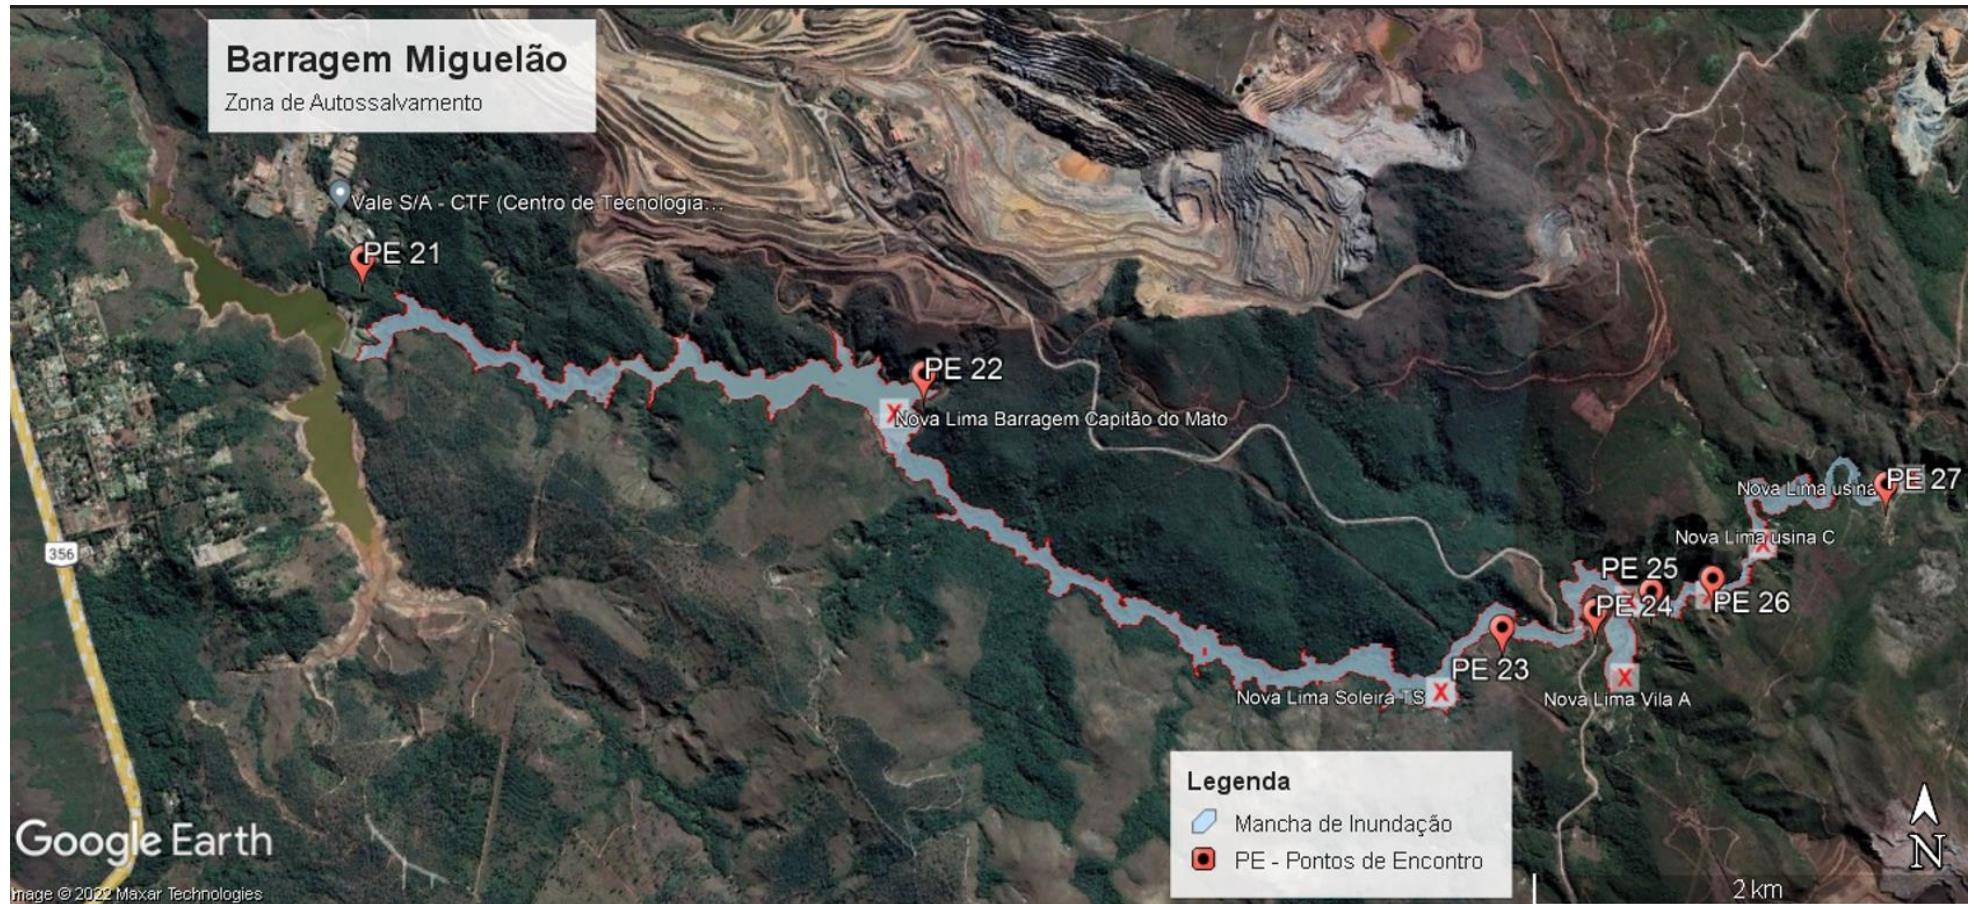
Figura 17: Mapa dos Pontos de Encontro e rotas de fuga nas zonas de autossalvamento

As Rotas de fuga e os Pontos de Encontro foram desenvolvidos com base no estudo de Inundação, no qual considerou um deslocamento a pé máximo de 700 m de modo a permitir um caminho rápido e seguro até os pontos de encontro.
