## PLANO DE AÇÃO DE EMERGÊNCIA - PAE BARRAGEM MIGUELÃO

**Código único de empreendimento de Geração de Energia:** ANEEL PCH.PH.MG.000010-8.01

**Documento nº:** PN-0920 - revisão 8

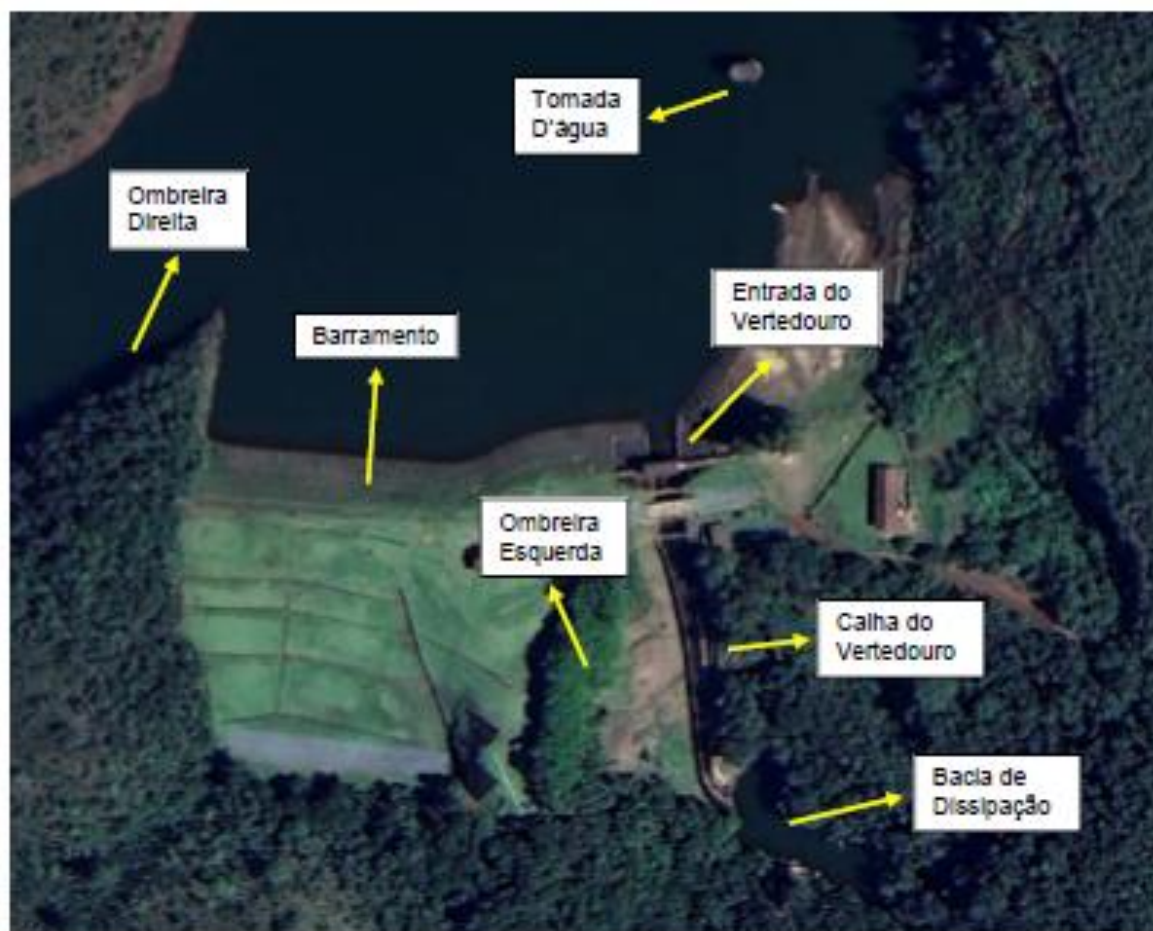
**Figura 2** - Arranjo geral do barramento

A barragem do Miguelão é constituída por um maciço de terra compactada, com núcleo impermeável em concreto armado, interligado ao maciço rochoso das fundações através de diafragma de concreto. O talude de montante é protegido por gramíneas. O talude de jusante é

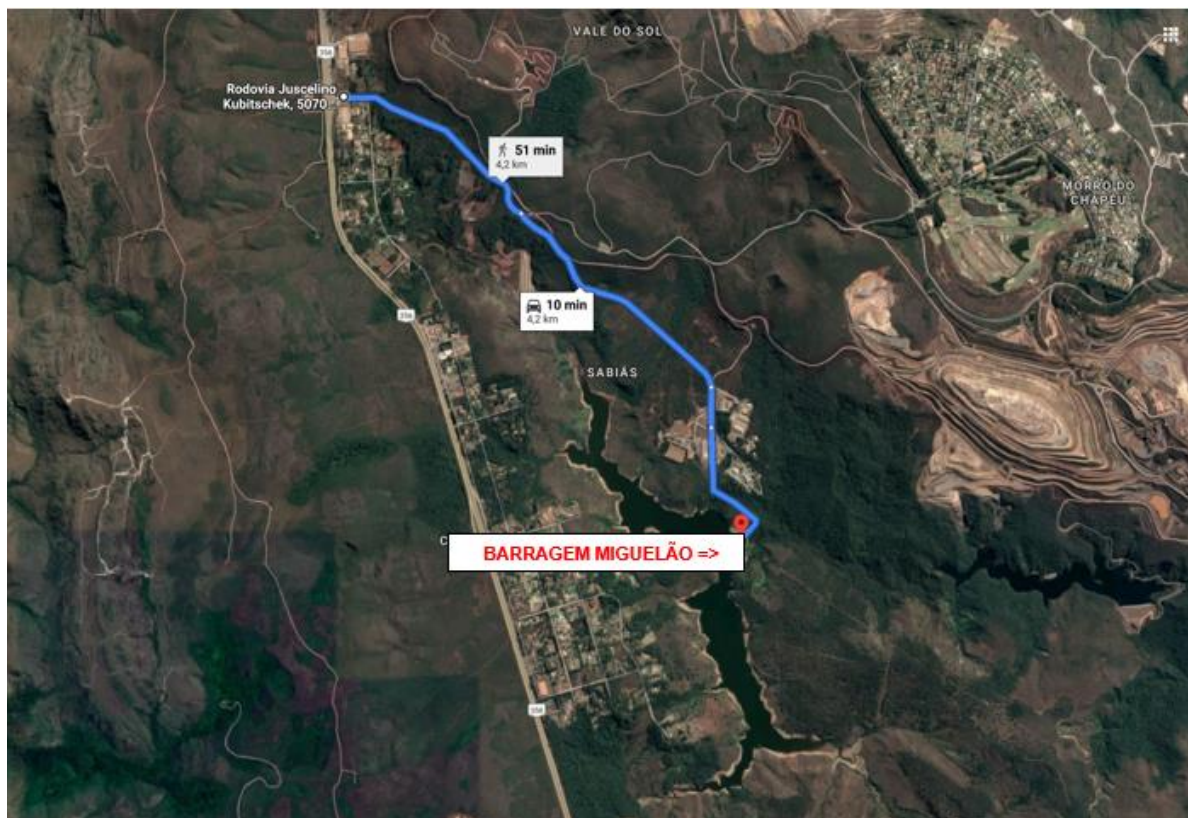
**Figura 3 - Acesso a barragem**

O melhor acesso partindo de Belo Horizonte é feito pela rodovia federal BR-040, no sentido Rio de Janeiro/RJ. Desde o centro da Capital Mineira até a Barragem Lagoa Grande e a Barragem Lagoa do Miguelão, que representam as estruturas mais de montante do SHRP, percorre-se cerca de 30 km. A partir de então, tomam-se estradas vicinais que dão acesso às barragens das lagoas, às usinas e às vilas residenciais que se encontram ao longo do SHRP.

Outro acesso possível se dá pelo Município de Nova Lima, por meio da rodovia estadual MG-030. Segue-se por esta via no sentido Nova Lima/Rio Acima até a entrada do Condomínio Vale da Mata, na altura do km 36. A partir daí, são acessadas estradas vicinais. O barramento se encontra nas coordenadas Latitude: Latitude: 20° 7' 36" S e Longitude: 43° 57' 1" O. E, a jusante da barragem Miguelão encontram-se as seguintes barragens: Barragem Horizontes, de propriedade da VALE, situada a cerca de 2,7 km e a Barragem TS, de propriedade da AngloGold Ashanti, situada a cerca de 6 km. A montante de Miguelão encontram-se: Barragem

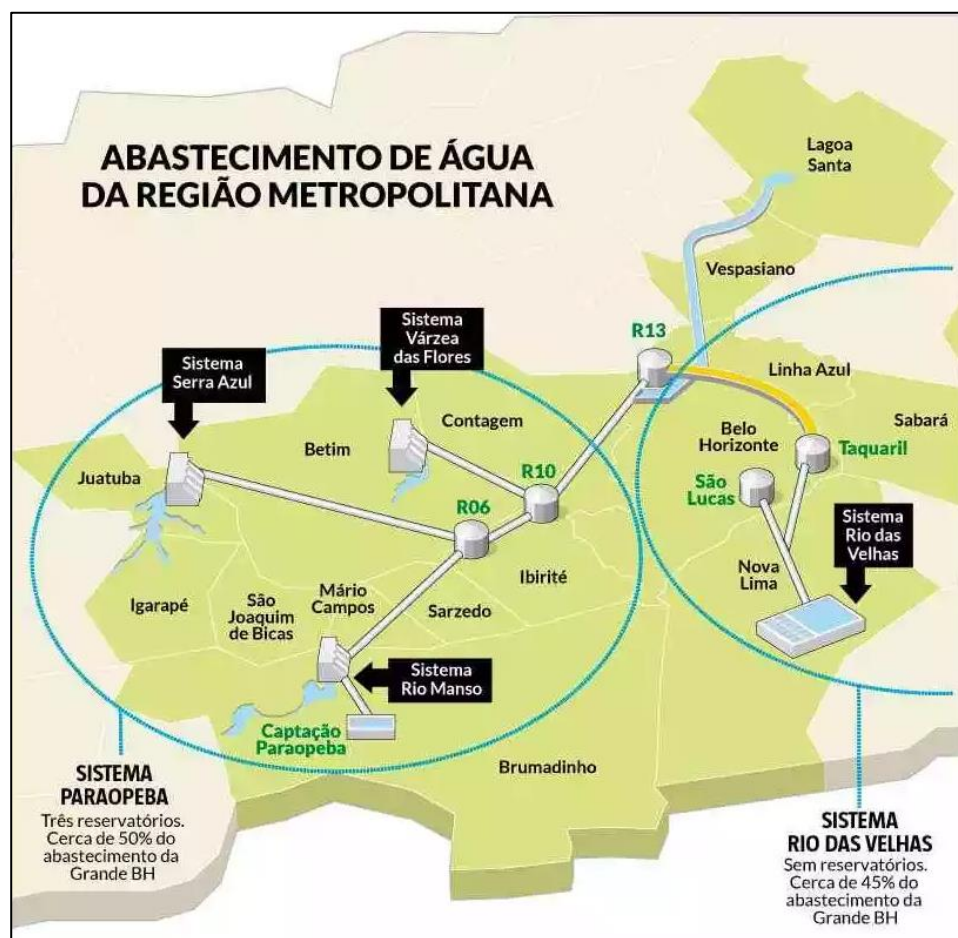
**Figura 9** - Sistema Integrado – Região Metropolitana de Belo Horizonte

(\*) Raposos tem o seu abastecimento de água totalmente dependente do sistema integrado Rio das Velhas
