## PLANO DE AÇÃO DE EMERGÊNCIA - PAE BARRAGEM CODORNA

**Código único de empreendimento de Geração de Energia:** ANEEL PCH.PH.MG.000789-7.01

**Documento nº:** AGA-CODORNA-PM-UN-REV8-2025

| | BARRAGEM CODORNA | Rev: 8 |

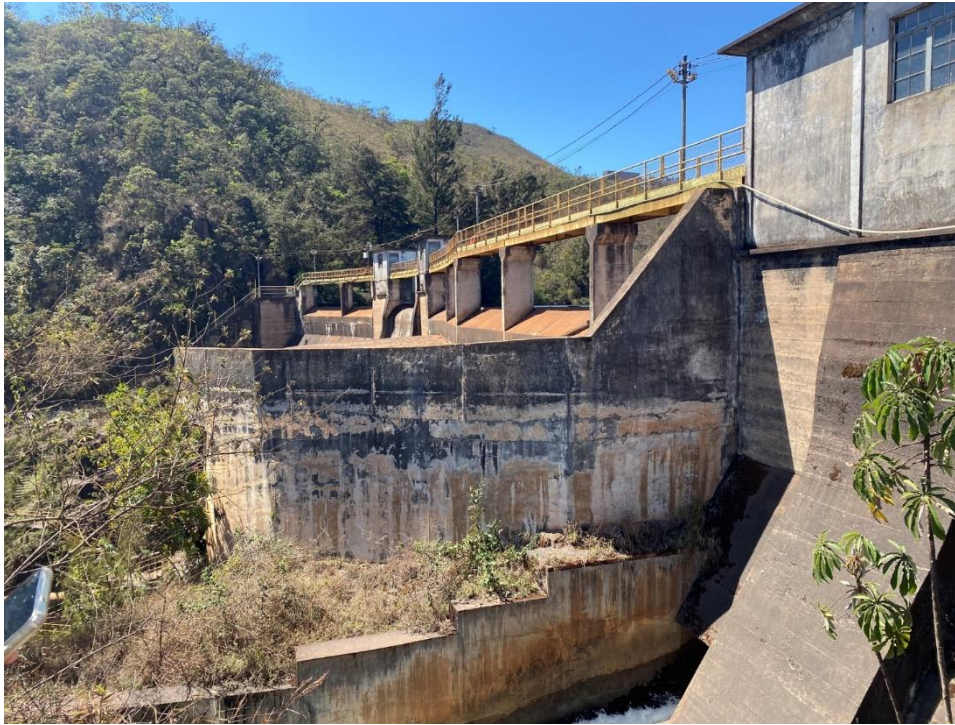
Figura 3 – Sistema extravasor da Barragem Codorna.

A estrutura vertente é composta por vertedouro de soleira livre (Figura 3 e **Erro! Fonte de referência não encontrada.**), duas comportas de descarga de meio fundo e três comportas de descarga de fundo. O vertedor tem comprimento de 63,57 m, sendo dividido em três vãos de 39,36 m, 8,58 m e 15,63 m (JF Brasil, 2025). A cota de sua soleira varia entre 1198,45 (1º e 3º vão) e 1198,30 (2º vão), conforme ISR (JF Brasil, 2025). A altura dos vãos é de 2,40 m (JF Brasil, 2025).

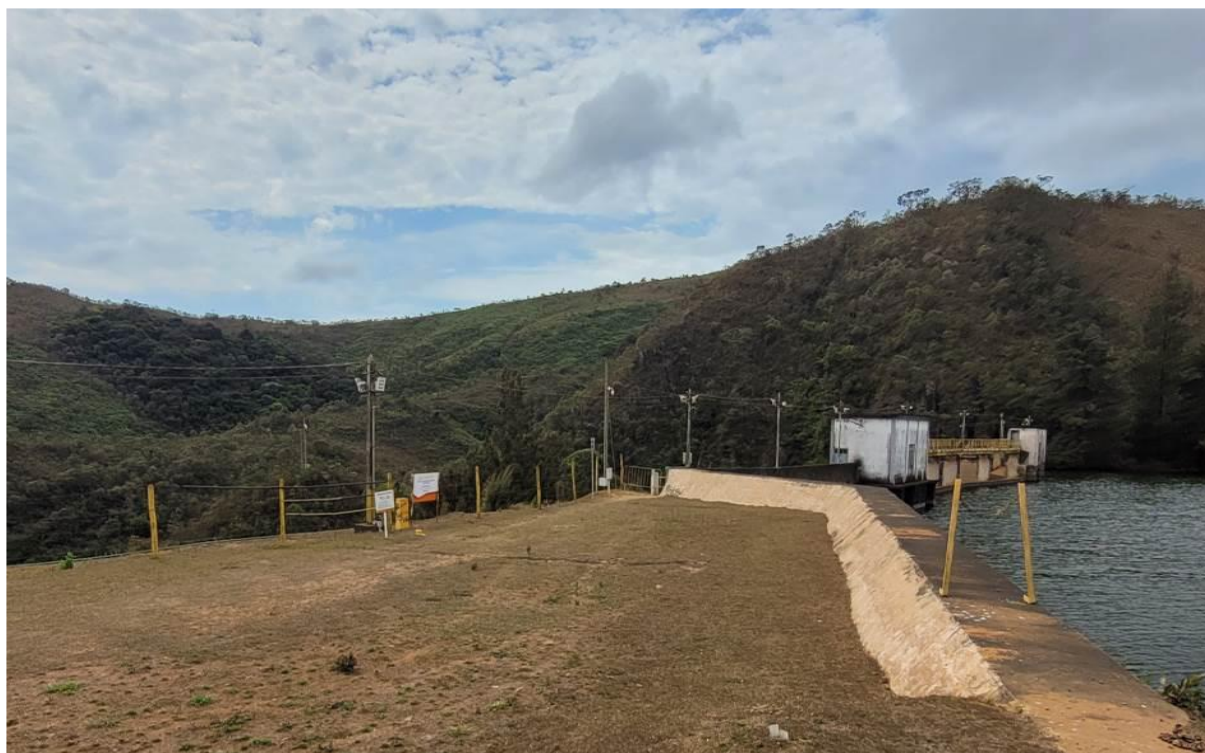
**Figura 11: Vista parcial do talude de jusante da barragem. Notar instrumentação existente.**

- Régua de nível graduada localizada no talude de montante;
- Drenos de alívio na estrutura de concreto;
- Doze (12) marcos superficiais instalados na área da barragem; sendo 06 (seis) marcos superficiais na crista e 06 (seis) marcos superficiais no terreno natural sobre o túnel 3;
- Medidor triortogonal instalado na junta entre o muro de abraço e a barragem de concreto;
- Um (1) medidor de nível d'Água instalado no talude da ombreira esquerda;
- Drenos tipo barbacãs instalados no talude rochoso existente na ombreira direita;
- Drenos tipo barbacãs instalados no talude atirantado da ombreira esquerda,
- Três (3) Piezômetros em operação localizados a jusante do dique de terra da ombreira esquerda.

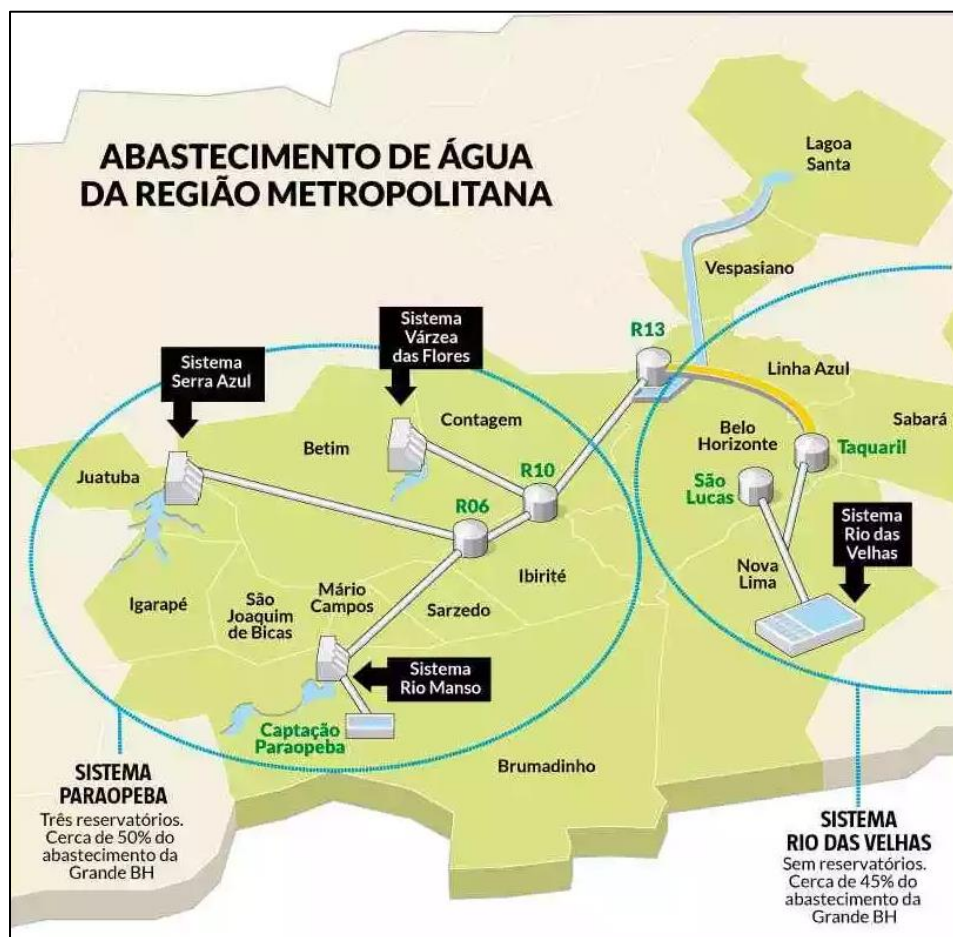
Figura 1: Sistema Integrado – Região Metropolitana de Belo Horizonte

No que se refere ao Município de Rio Acima, o abastecimento é realizado pela Prefeitura Municipal e através de captação em cinco poços profundos e uma nascente com tratamento através de simples desinfecção e captação em manancial superficial, Córrego do Mingui, com tratamento em ETA convencional.

A captação sistema cinco poços com vazão de 10,7 L/s serão atingida pela mancha hipotética de inundação apresentada no Dam Break da Barragem Codorna.
